تأثیر میزان خوردگی خاموت و میلگردهای کششی بر رفتار تیرهای بتن مسلح

یوسف نظام‌دوست^۱، محمود میری^{۲*} و حسین بهشتی‌نژاد^۳

Behavior of Reinforced Concrete Beams with Corroded Stirrups and Tensile Rebars

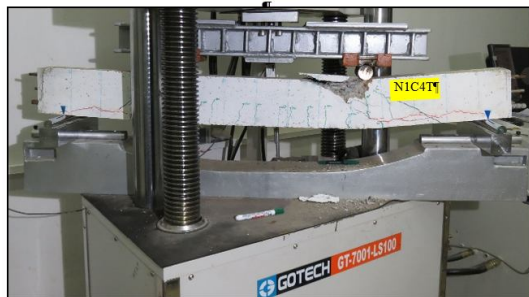
شکل ۷- آزمایش شکست با روش خمش چهار نقطه‌ای

پس از رسیدن نمونه‌ها به درجه خوردگی هدف، تیرها تحت بارگذاری مطابق شکل (۷) قرار گرفتند. بار به صورت تدریجی و با سرعت ثابت ۱ mm/min اعمال شده و در زمان بارگذاری خیز تیر در وسط آن اندازه‌گیری و ثبت شده است.

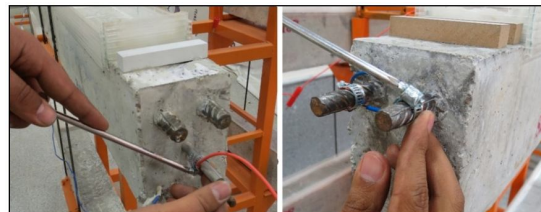
شکل ۵- نحوه اتصال جریان الکتریکی به نمونه‌ها

جهت برقراری اتصال مناسب جریان به میلگردها ضمن زنگ‌زدایی با برس سیمی در انتهای میلگرد جهت اتصال سیم از بست‌های فلزی استفاده شده است (شکل (۵)). به منظور دقت بیشتر در انجام آزمایش شدت جریان اعمالی توسط یک مولتی‌متر حساس دو بار در روز اندازه‌گیری و ثبت گردید. اعمال جریان تا حصول خوردگی مورد نظر (۵٪، ۱۰٪، ۱۵٪) ادامه یافته و پس از آن نمونه‌ها توسط جک خمشی با ظرفیت ۱۰۰ تن شکسته شدند.

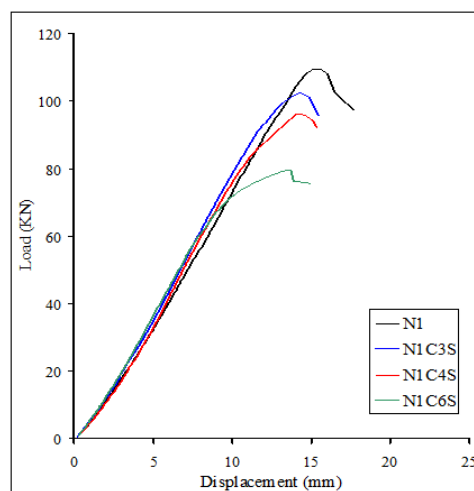
شکل ۸- نمودار نیرو- تغییر مکان تیرهای: الف) گروه N1S، ب) گروه N2S

شکل (۸-الف) منحنی نیرو- تغییر شکل تیرهای با خوردگی خاموت با فاصله خاموت ۳/۵cm (گروه N1S) می‌باشد. در ابتدای بارگذاری و تا قبل از باز شدن ترک‌ها روند منحنی مشابه با نمونه

شاهد (N1) است. در این مرحله کاهش قطر میلگرد عرضی تأثیر قابل ملاحظه‌ای بر رفتار تیرها ندارد. لیکن با ادامه بارگذاری و توسعه ترک‌های ناشی از بار، شیب منحنی بار- تغییر شکل نمونه‌های خورده شده از شیب منحنی نمونه شاهد کمتر می‌شود. این موضوع خصوصاً در تیرهای با درجه خوردگی بالاتر مشهود است. مقایسه نتایج نشان می‌دهد که ظرفیت نهایی تیرهای خورده شده به طور محسوسی کاهش یافته است به گونه‌ای که نسبت به نمونه مرجع مقدار این کاهش در تیرهای N1C3S، N1C4S و N1C6S به ترتیب برابر ۶٪، ۱۲٪ و ۲۷٪ می‌باشد. به نظر می‌رسد در نتیجه خوردگی خاموت‌ها، پیوستگی بین میلگرد و بتن کاهش یافته و تأثیر محصورشدگی خاموت کاهش می‌یابد که در اثر آن عملکرد قفل شدگی سنگ‌دانه‌ها نیز کاهش می‌یابد.

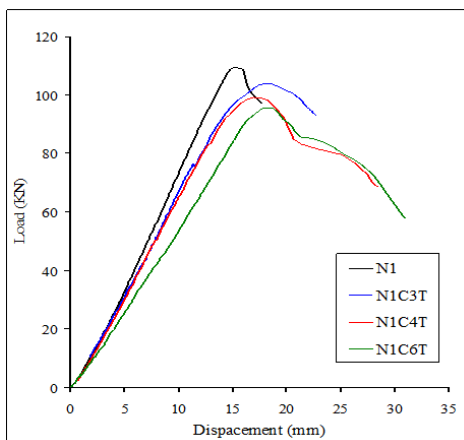
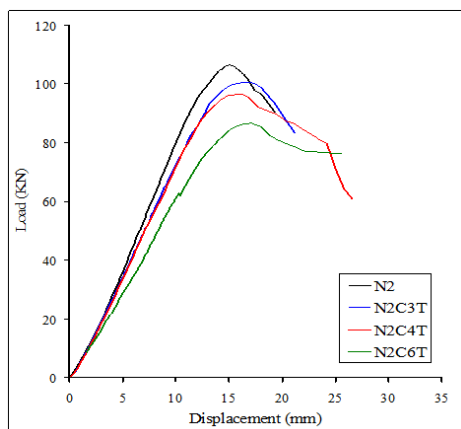
شکل ۱۰- نمودار نیرو- تغییر مکان تیرهای: (الف) گروه N1T، (ب) گروه N2T

یافته به گونه‌ای که مقدار خیز نهایی در تیرهای N1C4T و N2C4T به ترتیب به میزان ۶۱٪ و ۳۷٪ نسبت به نمونه مرجع بیشتر شده است. در واقع در این نمونه‌ها رفتار تیر از حالت برشی به حالت برشی-خمشی تغییر نموده است. با مشاهده شکل (۱۱) می‌توان دریافت که توسعه ترک‌های برشی-خمشی در این تیرها سبب خرابی آن‌ها گردیده است. در تیر N2C6T با درجه خوردگی ۲۵٪ رفتار شکست با تیر N1C6T متفاوت است. همان‌طور که در شکل (۱۱) مشاهده می‌گردد ترک‌هایی در راستای میلگرد و در انتهای عضو ایجاد شده است که به دلیل حذف پیوستگی میلگرد و بتن بوده که سبب بیرون کشیدگی میلگرد از بتن شده است. ولی این موضوع در تیر مشابه با فاصله خاموت ۳/۵cm دیده نمی‌شود. در واقع در تیر N1C6T به دلیل فاصله کم میلگردها اثر محصورشدگی بتن مانع از لغزش میلگرد در داخل بتن شده است. لغزش میلگرد در بتن در نمونه N2C6T سبب افت ۱۸٪ مقاومت نهایی گردیده است. ظرفیت باربری تیر N1C6T، ۹۲۴kg (حدود ۱۰٪) از تیر N2C6T بیشتر است.

شکل (۱۰-الف) نمودار نیرو- تغییر مکان تیرهای گروه N1T (خوردگی میلگرد طولی) را نشان می‌دهد. همان‌طور که دیده می‌شود مقدار تغییر شکل وسط تیر نسبت به تیرهای گروه S بیشتر است به گونه‌ای که در تیرهای N1C3T، N1C4T و N1C6T نسبت به تیرهای N1C3S، N1C4S و N1C6S مقدار خیز تیر تا لحظه شکست به ترتیب به میزان ۴۷٪، ۸۶٪ و ۱۰۷٪ افزایش داشته است.
