بررسی الگوی خرابی پیشرونده در سازههای فضاکار گنبدی دولایه

امين قلىزاد*1، وحيد اكرمى ، ساناز خيرانديش

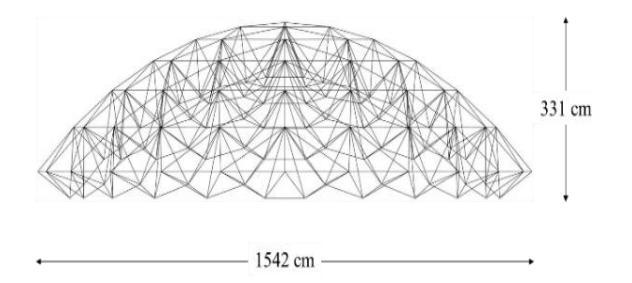
شکل ۱- مشخصات ابعادی سازه مورد بررسی

مدل مورد استفاده در این پژوهش بر اساس مطالعات انجام گرفته توسط Safari (۲۰۱۶) استخراج شده است. سازه مورد استفاده توسط این محققین یک سازه فضاکار گنبدی دولایه می-باشد که دارای ۸۶۴ المان و ۲۲۹ گره بوده و در ۲۴ گره دارای تکیهگاه میباشد. مطابق شکل (۱)، قطر گنبد مورد مطالعه برابر با ۱۵۴۲۰mm و ارتفاع آن برابر با

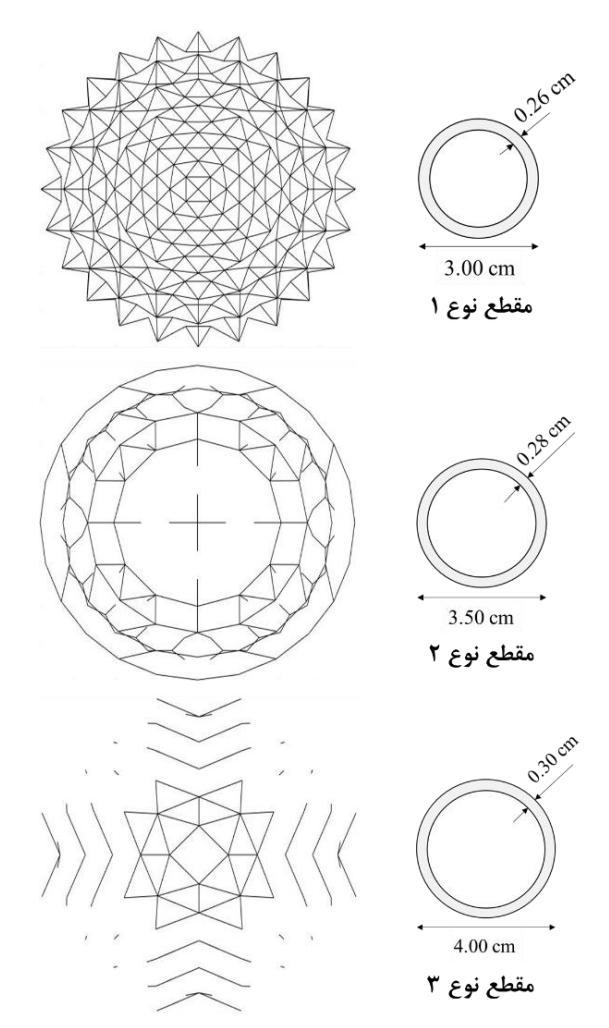
شکل ۲- مشخصات مقاطع مورد استفاده برای المانهای سازه

در طراحی این سازه بارهای مرده، برف، باد و بارهای حرارتی مطابق مبحث ششم مقررات ملّی ساختمان (۱۳۹۲) و بار زلزله مطابق استاندارد ۲۸۰۰ (۱۳۹۳) لحاظ شده است. هندسه سازه در نرمافزار Formian ایجاد و پس از انتقال به نرمافزار SAP2000 براساس روش ضرایب بار و مقاومت مطابق استاندارد AISC ماطع لواحی شده است. در طراحی گنبد یادشده از سه نوع مقطع لوله ی با مشخصات نشان داده شده در شکل (۲) استفاده شده است. این شکل همچنین گروه المان های مربوط به هر نوع مقطع لوله ای را نمایش می دهد.

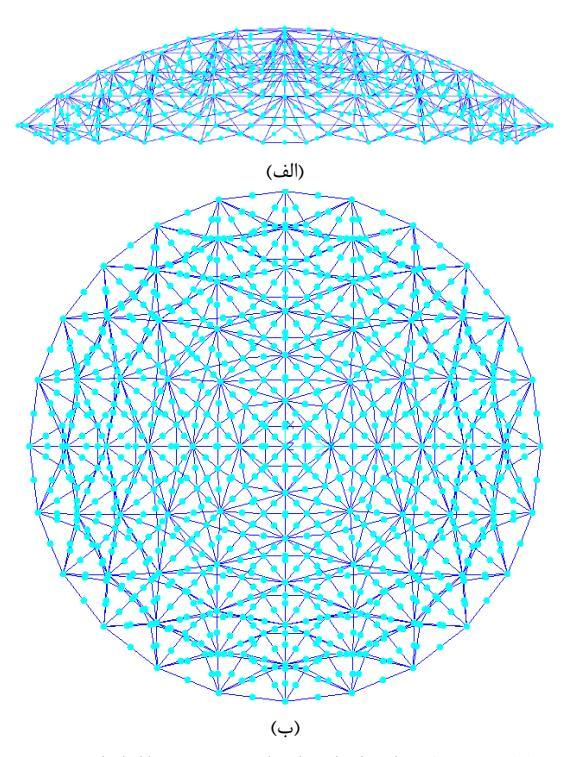
شکل ۳- مدل سازه فضایی ایجادشده در نرمافزار اپنسیس: الف) دید از روبرو، ب) دید از بالا

ناکاملیهای هندسی در اعضای یک سازه فضایی گنبدی دولایه با چند صد عضو، تقریباً غیرقابل انکار می باشد. این ناکاملیها موجب افت ظرفیت باربری اجزای فشاری و درنتیجه باعث افت ظرفیت باربری کلی سازههای فضاکار می گردند. در این تحقق، به منظور یک گره میانی با انحنای اولیهای به اندازه یک هزارم طول عضو یک گره میانی با انحنای اولیهای به اندازه یک هزارم طول عضو برابر با تعداد گرههای اصلی (۲۲۹) به علاوه گرههای فرعی به تعداد المان های سازه (۸۶۴) یعنی ۱۰۹۳ گره بوده است. همچنین تعداد اعضای تعریف شده در مدل عددی دو برابر تعداد المان های سازه یعنی ۱۷۲۸ المان بوده است. شکل (۳) مدل سازه فضایی ایجاد شده در نرمافزار اپنسیس را نمایش می دهد.

برای ساخت اعضای سازه از المان تیــر- ستـون نـوع Disp Beam Column استفاده شده است که مبتنی بر فرمول-بندی جابهجایی بوده و گسترش پلاستیک را در طول المان در نظر می گیرد. مقاطع لولهای نشان دادهشده در شکل (۲)، بهصورت مقاطع فایبر^۵ با سه تقسیم در راستای شعاعی و ۳۶ تقسیم در راستای زاویهای تعریف شدهاند. با توجه به این که مفصلی یا گیردار بودن اتصالات تأثیر چندانی بر نتایج تحلیل ندارد و برای جلوگیری از مشکلات عددی، اتصالات اعضای لولهای در مدل بهصورت صلب فرض شدهاند (Davodi و همکاران، ۲۰۱۲).

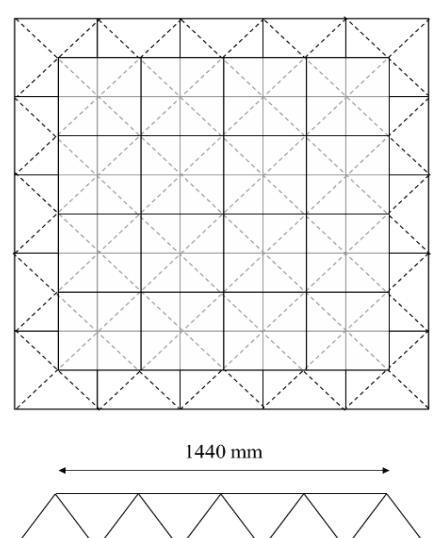
شکل ۴- نمای بالا و جانبی سازه آزمایشگاهی Parke (۱۹۸۹)

سازه آزمایش شده یک خرپای فضایی دولایه با پلان مربعی شکل به ضلع ۱/۸ متر و ارتفاع ۲۵۴٬۵۶ میلیمتر میباشد. شبکه پایینی خرپا دارای پنج دهانه در هر دو جهت اصلی و شبکه بالایی دارای چهار دهانه در هر جهت میباشد. اعضای لایه میانی هم طول با سایر اعضای سازه بوده و با زاویه ۴۵ درجه نسبت به افق به یالهای بالا و پایین متصل شدهاند. همچنین از آنجا که ساخت اتصالات کاملاً مفصلی که امکان آزادی برابر در چرخش حول سه محور اصلی را فراهم آورد، دشوار بوده است، سازه مذکور با اتصالات صلب ساخته شده است. شکل (۴) پلان و نمای جانبی سازه مدل-سازی شده را نشان میدهد. مدل در چهار گوشه زیرین خود، دارای تکیه گاه مفصلی غلتکی بوده و بار در نقطه مرکزی خرپای فضایی بر روی آن تحمیل شده است.

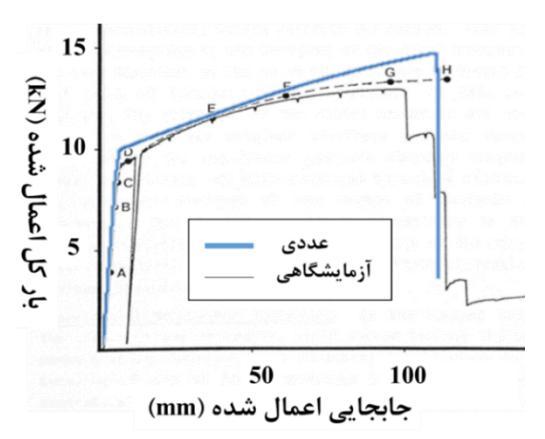
شکل ۶- مقایسه بار کل اعمالی در مقابل جابهجایی گره مرکزی برای مدل آزمایشگاهی Parke (۱۹۸۹) و تحلیل عددی

آزمایشگاهی مقایسه شده است. برای مقایسه نتایج دو نمودار به-صورت همزمان در شکل (۶) نمایش داده شده است. همان طور که در این شکل مشخص است، نمودار بار- جابهجایی حاصل از نرمافزار تطابق مناسبی از لحاظ حداکثر باربری و جابهجایی متناظر لحظه خرابی با نتایج حاصل از روش آزمایشگاهی داشته است.

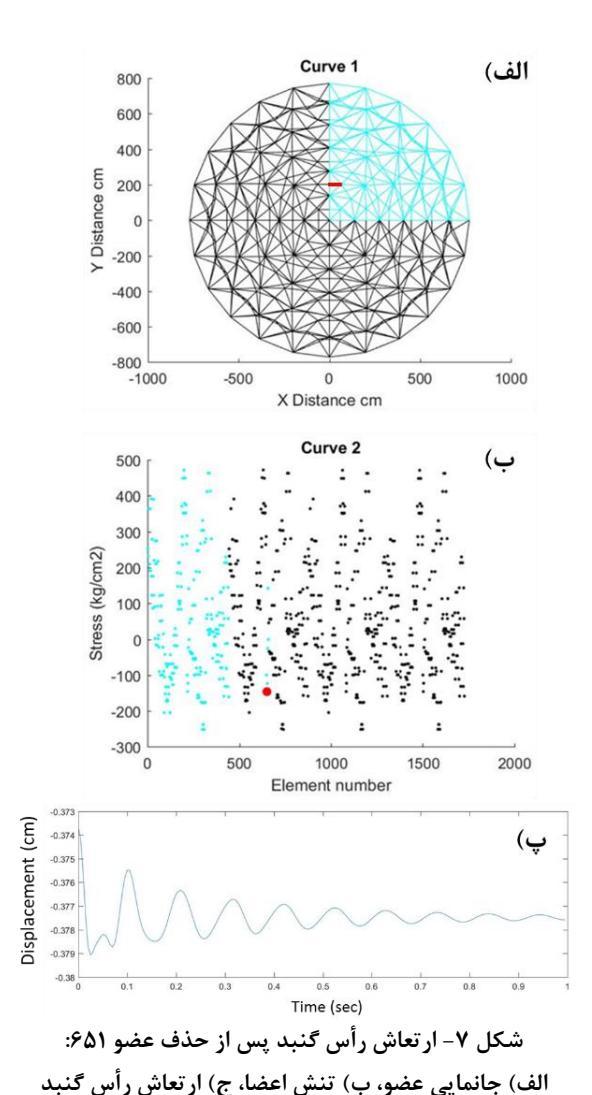
شکل (۷) نمودار ارتعاش نقطه رأس گنبد را پس از حذف عضو

فشاری ۶۵۱ و تحت ۱۰۰٪ بار ثقلی نمایش میدهد. چنانچه در این نمودار ملاحظه می گردد، پس از حذف عضو، نقطه رأس سازه شروع به نوسان کرده لیکن بهمرور دامنه ارتعاش کاهش پیداکرده و در نهایت سازه به پایداری رسیده و تعادل خود را حفظ می نماید. در این حالت، پس از طی شدن ارتعاش گذرای سازه بهدلیل حذف عضو، افزایش خیز باقی مانده را می توان معادل خیز استاتیکی ناشی از حذف عضو بهروش استاتیکی دانست. به بیان دیگر بیشینه خیز گذار به بیشینه خیز مانا در این نمودار ضریب افزایش دینامیکی (DAF) در نتیجه حذف عضو می باشد.

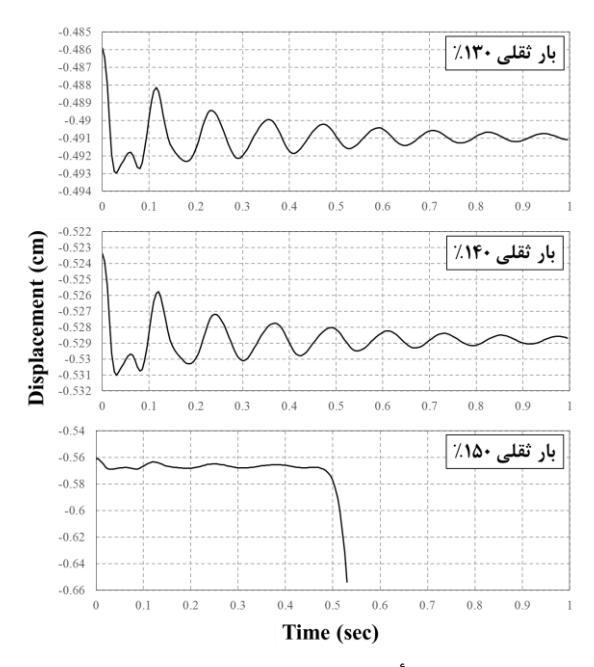
شکل ۸- ار تعاش رأس گنبد پس از حذف عضو ۶۵۱ در سطوح مختلف بار ثقلی

بار ثقلی بهدستآمده و در نمودارهای شکل (۸) ترسیم شده است.

با افزایش درصد بار ثقلی اعمالی به سازه، بیشینه جابهجایی رأس

گنبد از ۰/۳۷ سانتیمتر برای ۱۰۰٪ بار ثقلی به مقدار ۰/۵۲

سانتیمتر برای ۱۴۰٪ بار ثقلی افزایش پیدا مینماید.

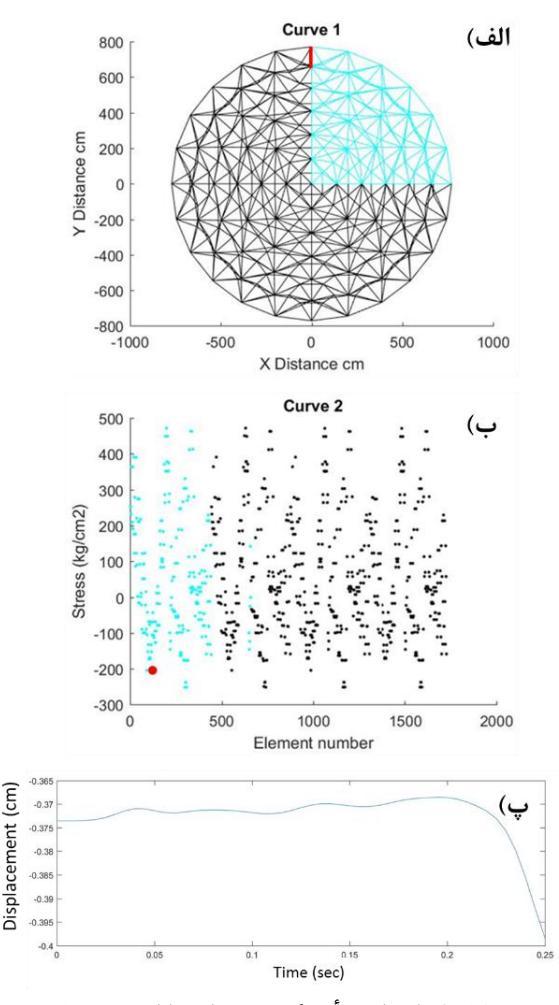
شکل ۹- ارتعاش رأس گنبد پس از حذف عضو ۱۲۳: الف) جانمایی عضو، ب) تنش اعضا، ج) ارتعاش رأس گنبد

چنانچه در این شکل ملاحظه می شود، حذف عضو فشاری چنانچه در این شکل ملاحظه می شود، حذف عضو فشاری پیش رونده در سازه نمی شود. این در حالی است که با اعمال ۱۵۰٪ بار ثقلی و مقادیر بیشتر از آن، سازه پس از چند نوسان کوتاه دچار فروریزی و خرابی پیش رونده شده است. با حذف سایر اعضای فشاری مستقر در ربع اول خرپا (به غیر از عضو ۱۲۳) روند مشابهی ملاحظه می شود که برای جلوگیری از تکرار از آوردن آن ها خودداری شده است. حذف عضو ۱۲۳ (و سه عضو متناظر در سایر ربعها) که عضو فشاری متصل به تکیه گاه بر روی خط تقارن سازه می باشد، از همان ابتدا و تحت بار ثقلی ۱۰۰٪ باعث بروز خرابی پیش رونده در سازه می شود. شکل (۹) ارتعاش رأس گنبد را پس از حذف عضو ۱۲۳ نمایش می دهد.

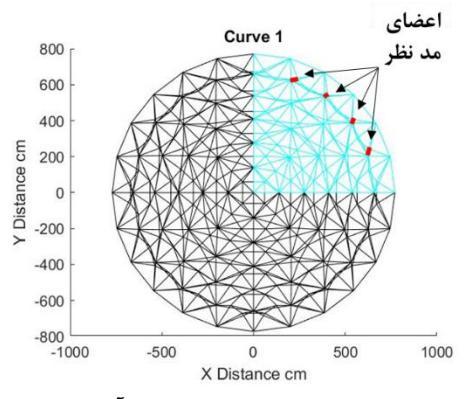
شکل ۱۱– جانمایی ۴ عضو کششی که حذف آنها تحت ۱۳۰٪ بار ثقلی باعث بروز خرابی پیشرونده در سازه میشود

با افزایش بار ثقلی به ۱۴۰٪، حذف چهار عضو کششی پیرامونی ۳۲۵، ۳۳۱، ۳۳۷ و ۳۴۳ منجر به خرابی پیشرونده در سازه می شود. جانمایی چهار عضو کششی یاد شده در ربع اول سازه را می توان در شکل (۱۱) مشاهده نمود. لازم به ذکر است که متناظر با این ۴ عضو، ۱۲ عضو کششی دیگر در سایر ربعها موجود می باشند که حذف آنها تحت ۱۳۰٪ بار ثقلی باعث بروز خرابی پیشرونده در سایر المانهای سازه می گردد.

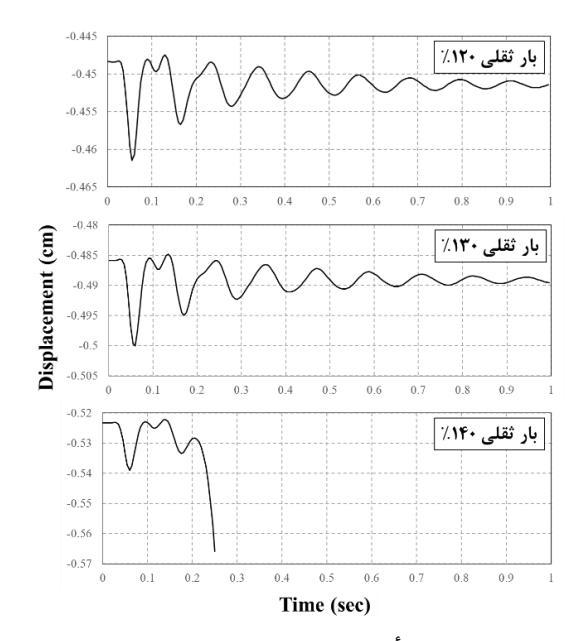
شکل ۱۲– ارتعاش رأس گنبد پس از حذف عضو ۳۲۵ در سطوح مختلف بار ثقلی

شکل (۱۲) ارتعاش رأس گنبد پس از حذف عضو ۳۲۵ را در سطوح مختلف بار ثقلی را نمایش میدهد. چنانچه در این شکل ملاحظه میشود، با افزایش بار ثقلی تا ۱۳۰٪، حذف عضو یاد شده تنها باعث ایجاد ارتعاش در سازه شده و پایداری آنرا دچار مشکل نمی سازد. این در حالی است که با افزایش بیشتر بار ثقلی اعضا به دنبال هم تسلیم شده و یا کمانش میکنند و خرابی پیشرونده در سازه به وقوع می پیوندد.

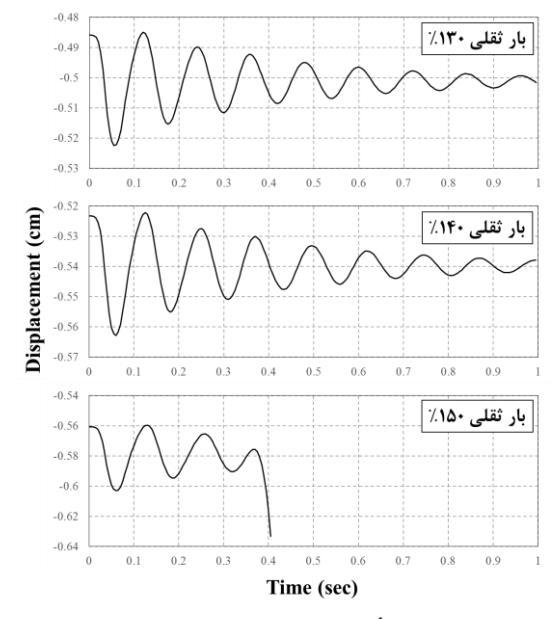
شکل ۱۳– ار تعاش رأس گنبد پس از حذف عضو ۱۹۹ در سطوح مختلف بار ثقلی

(که تأثیر حذف آن در شکل (۱۰) نشان داده شده است) بالاتر از هر چهار عضو کششی ۳۵۵، ۳۳۱، ۳۳۷ و ۳۴۳ میباشد، لیکن حذف این عضو در سطح بار ثقلی بالاتری منجر به فروریزی پیش-رونده در سازه می گردد. شکل (۱۳) ارتعاش رأس گنبد پس از حذف عضو ۱۹۹ را در سطوح مختلف بار ثقلی نمایش می دهد که از طریق مقایسه آن با نمودارهای شکل (۱۲) می توان این مهم را دریافت که در سازههای فضاکار لزوماً عضو با بیش ترین سطح تنش بحرانی ترین عضو از لحاظ ایجاد خرابی پیش رونده نمی باشد.

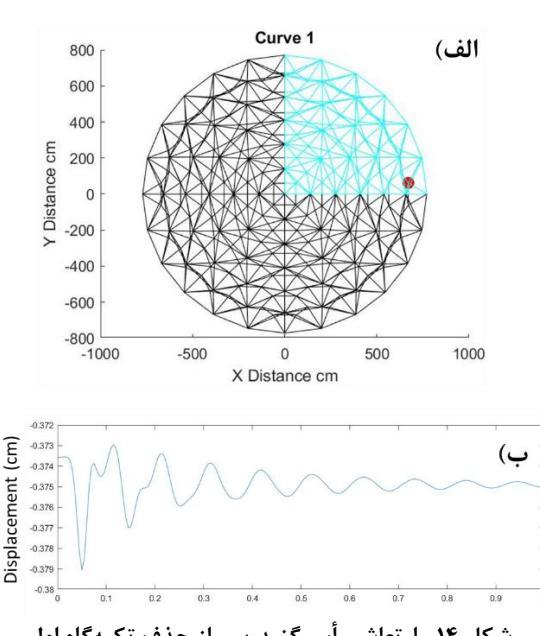
شکل ۱۴– ارتعاش رأس گنبد پس از حذف تکیهگاه اول

در این بخش از مقاله تأثیر حذف تکیه گاههای سازه در سطوح مختلف بارگذاری ثقلی موردبررسی قرار می گیرد. با توجه به تقارن موجود در هندسه سازه، از ۲۴ تکیه گاه موجود در پیرامون سازه بررسی ۶ عدد تکیه گاه واقع در ربع اول شرایط بقیه تکیه گاهها را نیز مشخص خواهد نمود. این در حالی است زیر – سازه موجود در ربع اول خود نسبت به نیم ساز ربع اول و سوم متقارن بوده و در نتیجه تنها بررسی شرایط حاکم بر ۳ تکیه گاه کافی می باشد. ارتعاش رأس گنبد پس از حذف تکیه گاه نخست واقع در ربع اول سازه در شکل (۱۴) ترسیم شده است. با توجه به این نمودار، سازه تحت بار ثقلی ۱۰۰٪ و پس از حذف تکیه گاه نشان داده شده در شکل، پایدار بوده و حذف این تکیه گاه باعث بروز خرابی پیش رونده

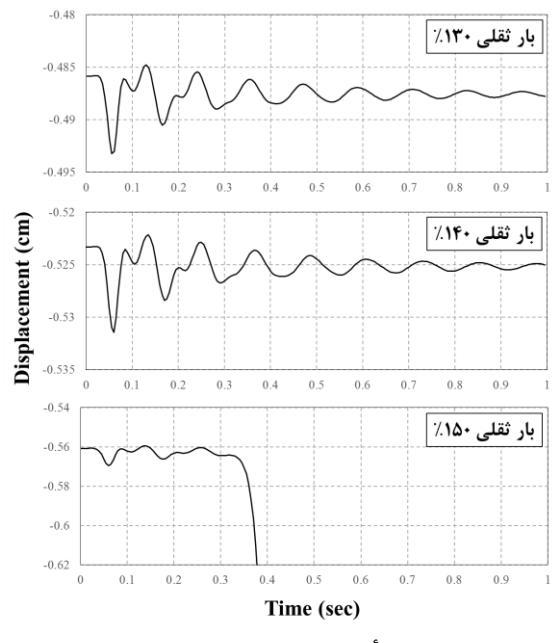
شکل ۱۶– ارتعاش رأس گنبد پس از حذف تکیهگاه نخست در سطوح مختلف بار ثقلی

شکل (۱۶) ارتعاش رأس گنبد پس از حذف تکیهگاه نخست در سطوح مختلف بار ثقلی را نمایش میدهد. با توجه به این شکل، حذف این تکیهگاه تنها زمانی باعث بروز خرابی پیشرونده در سازه خواهد شد که سازه مربوطه تحت بار ثقلی ۱۵۰٪، یا بیشتر قرار داشته باشد. برای مقادیر بار ثقلی کمتر، حذف تکیهگاه مربوطه بروز خرابی پیشرونده را در پی نخواهد داشت.

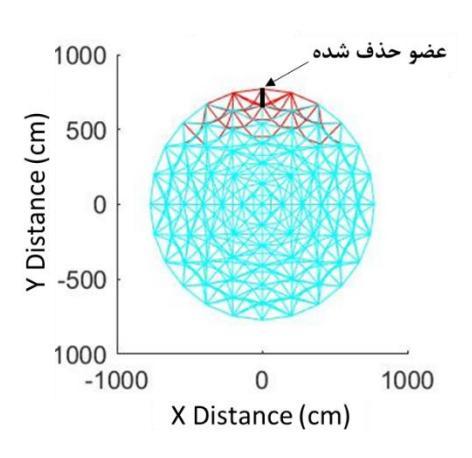
شکل ۱۸- الگوی خرابی سازه با حذف عضو فشاری شماره ۱۲۳

در ادامه بررسیها، عضو شماره ۱۲۳ که در نوار کناری گنبد واقع بوده و حذف آن تحت بار ثقلی ۱۰۰٪ نیز باعث بروز خرابی پیشرونده در سازه شده بود، از مدل سازه کنار گذاشتهشده و الگوی خرابی حاصل در شکل (۱۸) ترسیمشده است. با توجه به شکل میتوان ملاحظه نمود که پس از حذف این عضو، هرچند خرابی پیشرونده در سازه به وقوع پیوسته است، لیکن خرابی از نوع کلی نبوده و تنها به بخش اطراف عضو مربوطه محدود شده است. بدین ترتیب میتوان نتیجه گیری نمود که هر چه عضو فشاری حذفشده به تاج گنبد موردبررسی نزدیک تر باشد، خرابی فشاری حذف شده به تاج گنبد موردبررسی نزدیک تر باشد، خرابی به وجود آمده پس از حذف عضو کلی تر خواهد بود. ولی به هرحال بروز خرابی پیشرونده در نوار کناری گنبد بوده و مناطق میانی و مرکزی گنبد را در گیر نمینماید.

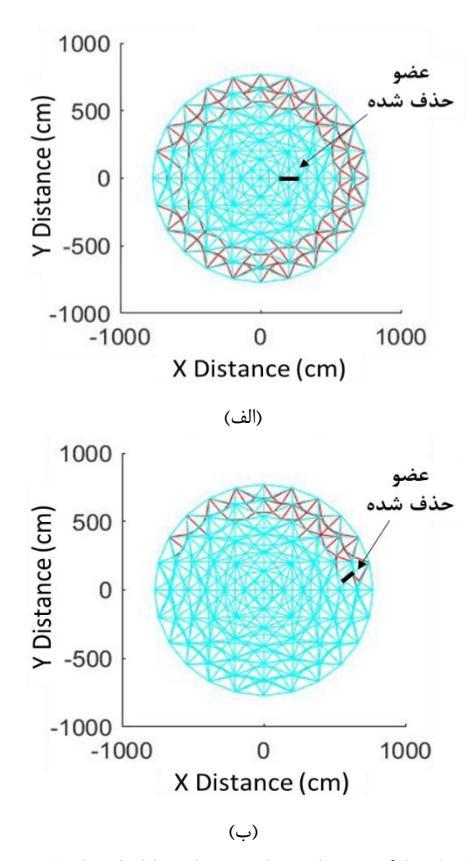
شکل ۱۹– الگوی خرابی سازه پس از حذف اعضای کششی: الف) عضو میانی شماره ۷، ب) عضو کناری شماره ۱۸۷

الگوی خرابی ناشی از حذف اعضای کششی در این بخش ارائه خواهد شد. شکل (۱۹- الف) روند بروز خرابی در گنبد موردبررسی را پس از حذف عضو کششی شماره ۷ نمایش میدهد. با دقت در شکل ملاحظه می شود که هر چند عضو حذف شده از اعضای مرکزی گنبد موردبررسی بوده است، لیکن کمانش اعضا از کنارهها شروع و در نهایت حلقه کناری گنبد را تقریباً بهطور کامل فراگرفته است. مشاهده می شود که پس از حذف عضو مربوطه، ابتدا اعضای فشاری موجود در دو ربع نزدیک به عضو حذفشده بهصورت متقارن درگیر شدهاند و سپس خرابی به صورت پیش رونده به دو ربع دیگر نیز تسری پیدا کرده است. لازم بهذکر است که حذف هرکدام از اعضای فشاری و کششی واقع در خطوطی که گنبد را به چهار ربع مساوی تقسیم میکنند، خرابی متقارنی در دو ربع مجاور عضو حذف شده ایجاد کرده و گسترش آن نیز به صورت متقارن در سایر قسمتهای گنبد ادامه پیدا می کند. در ادامه، عضو کششی دیگری از نوار کناری گنبد (شماره ۱۸۷) حذف شده و روند بروز خرابی پیشرونده در شکل (۱۹– ب) ترسیم شده است.

على رغم اين كه سطح تنش اين عضو تقريباً برابر با سطح تنش عضو شماره ۷ است، ليكن با توجه به شكل مىتوان ملاحظه نمود كه خرابى حاصل از حذف آن از نوع كلى نبوده و تنها در اطراف عضو مربوطه در همان محدوده ربع اول، اتفاق افتاده است. بدين ترتيب همانند اعضاى فشارى، براى اعضاى كششى نيز مىتوان گفت كه هر چه عضو حذفشده به تاج گنبد نزديكتر باشد، خرابى پس از حذف عضو كلىتر خواهد بود. همچنين، همانند حالت قبل خرابى پيشرونده در نوار كنارى گنبد اتفاق افتاده و مناطق ميانى و مركزى گنبد در گير نمىشوند.

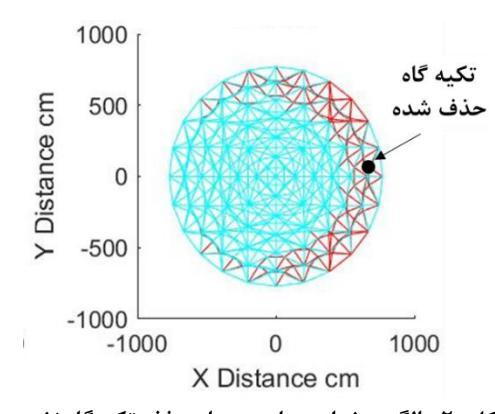
شکل ۲۰– الگوی خرابی سازه پس از حذف تکیهگاه نخست

چنانچه در بخش قبل مشاهده شد، برای تکیه گاههای اول و سوم، حذف تکیه گاه تحت بار ثقلی ۱۵۰٪ و برای تکیه گاه دوم حذف تکیه گاه تحت بار ثقلی ۱۴۰٪ باعث بروز خرابی پیش رونده در سازه می شود. الگوی خرابی ناشی از حذف سه تکیه گاه یاد شده در شکل (۲۰) تا شکل (۲۲) آورده شده است. چنانچه در این شکلها ملاحظه می شود، پس از حذف تکیه گاه، خرابی از اطراف گره مربوطه آغاز و به نوار پیرامونی سازه گسترش می یابد. مطابق شکل، خرابی پس از حذف تکیه گاه نخست گسترده تر از حذف دو تکیه گاه دیگر بوده است.

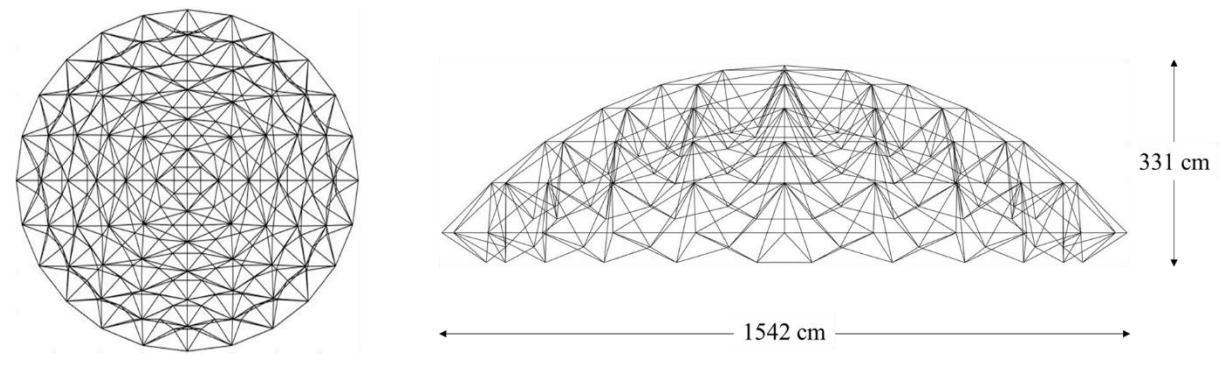
Fig. 1. Dimensional characteristics of the investigated structure

The model used in this study is based on studies by Safari (2016). A two-layer dome space truss with a height of 1.2 m and a radius of 7 m is studied in this paper. Fig. 1 displays the dimensional characteristics of the investigated space truss. Three types of pipe sections have been used in construction of the dome. Section profiles used for structural elements are given in Fig. 2. This figure also shows the group of elements for each type of pipe section.

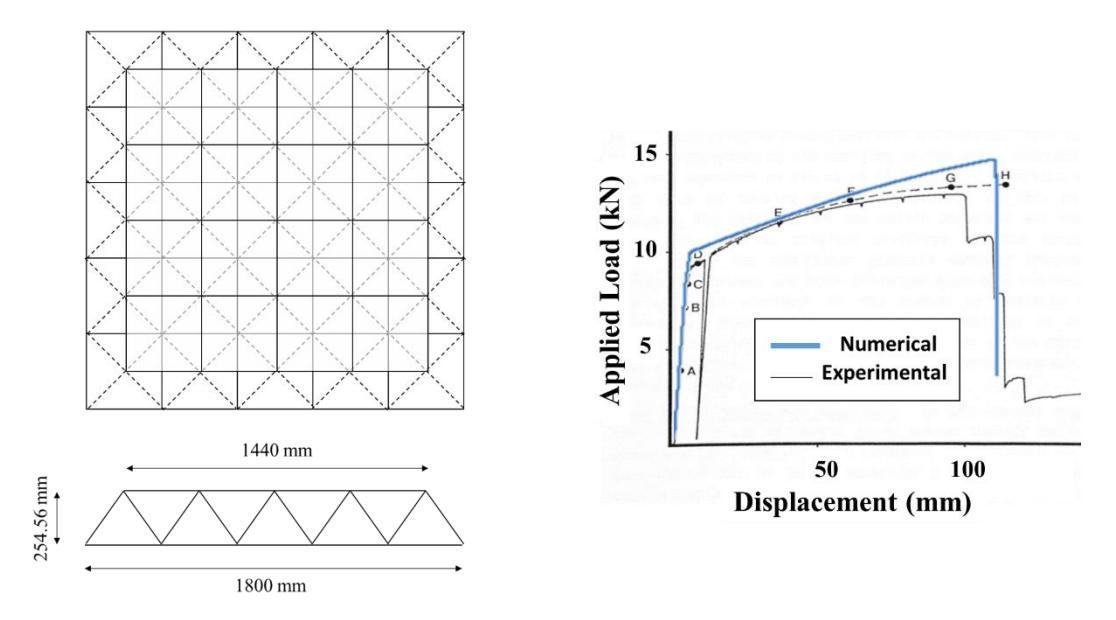
Fig. 3. Structure used for verification and comparison of results

The studied structures are modeled and analyzed using the nonlinear dynamic analysis in opensees software. Members are modeled using "dispBeamColumn" element with an L/1000 imperfection at the midlength. "Steel02" uniaxial material is used to define stress-strain relationship. Modulus of elasticity and the yield stress for steel material is assumed to be 200 GPa and 250 MPa, respectively. To validate the models, a double-layered grid space truss whose test results were available in the literature (Parke 1989) was used at different levels of gravity loads. The geometry of the structure used for verification and comparison of results are shown in Fig. 3. According to the figure, it can be seen that there is a good agreement between experimental and numerical curves.

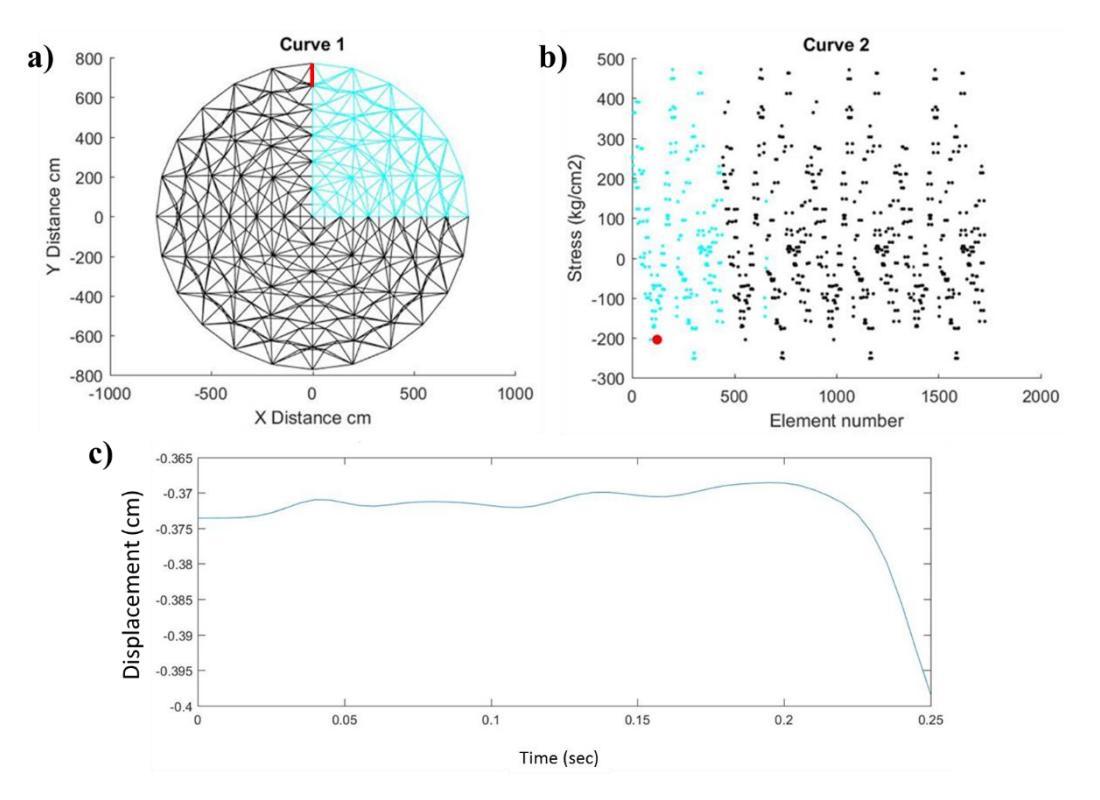
Fig. 4. Vibration of the vertex of the dome after removal of member 123: a) location of the removed element, b) stress level at removed element, c) Vibration of the vertex of the dome

Fig. 4 displays vibration of the vertex of the dome after removing one of these compressive members. By increasing the gravity load to 140%, elimination of twelve tensile members and eight support nodes result in triggering the progressive collapse. Fig. 5 displays the location of members and supports which their elimination cause progressive collapse at 140% of the gravity loads.

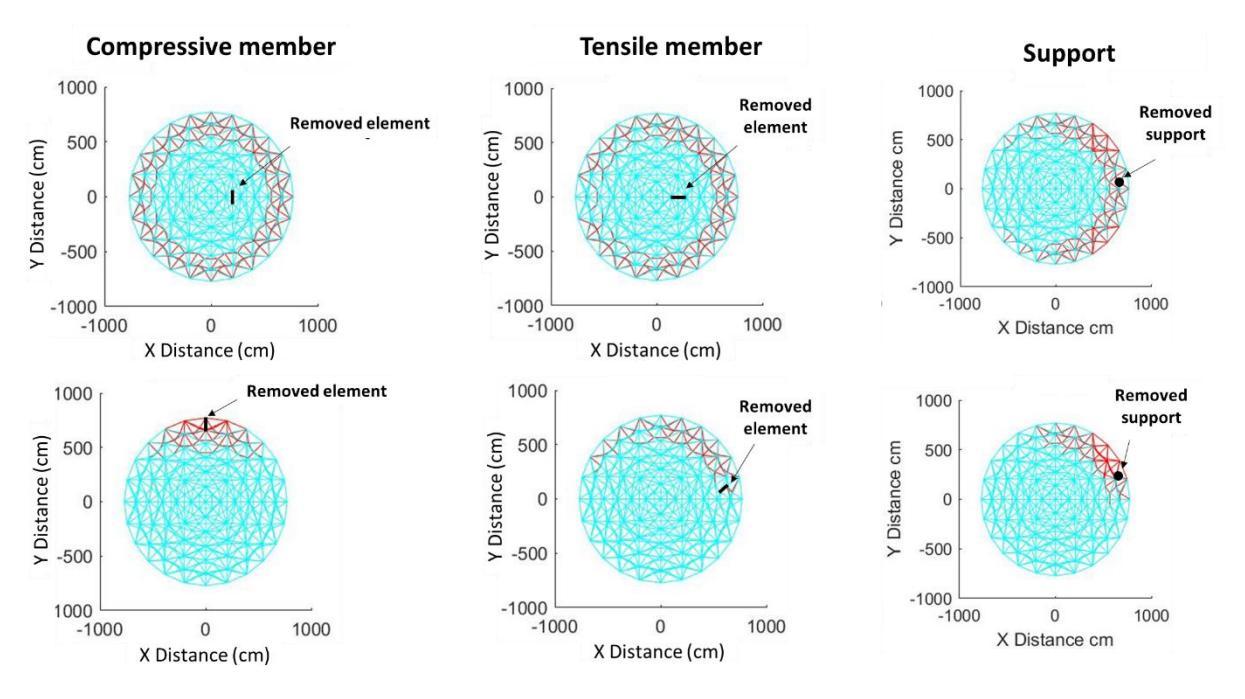
Fig. 6. Pattern of progressive collapse for elimination of compressive members, tensile members and supports

By applying 150% of the gravity load or more, the progressive collapse occurs by eliminating every member (compressive or tensile) or support of the structure. Fig. 6 displays Pattern of progressive collapse for elimination of compressive members, tensile members and support nodes. For compressive and tensile members, elimination of one central and one side member is displayed. According to the figure, the progressive collapse occurs in the outer ring of the dome where the members are attached to the support nodes. Also it can be seen that, the more closer the removed member is to the center of dome, the more extensive the propagation of progressive collapse will be.
