تأثیر سری صفحات مثلثی در قوس ملایم ۹۰ درجه بر الگوی توپوگرافی بستر

محمد بهرامی یاراحمدی ^۱ و محمود شفاعیبجستان ^{*۲} ۱ دانشآموخته دکتری سازههای آبی، دانشکده مهندسی علوم آب، دانشگاه شهید چمران اهواز ۲ استاد گروه سازههای آبی، دانشکده مهندسی علوم آب، دانشگاه شهید چمران اهواز

The Effect of Triangular Vanes in a 90 Degree Mild Bend on Bed Topography

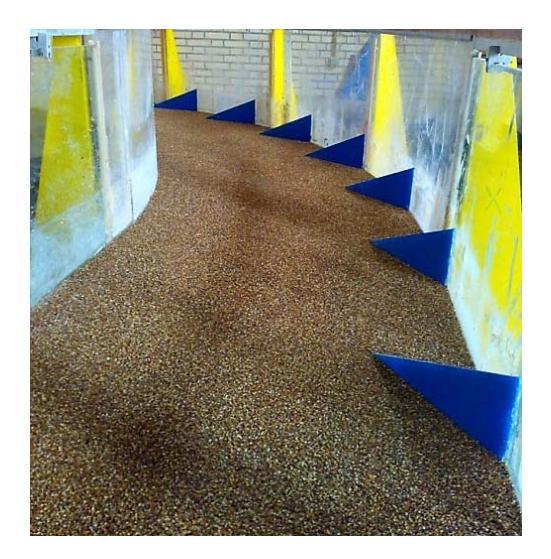
۹۰ شکل ۱- نحوه قرارگیری صفحات مثلثی در قوس ملایم درجه برای فاصله 4Le

آزمایشها در یک فلوم قوسی با دیواره پلکسی گلاس، به عرض ۷۰ سانتیمتر و با زاویه مرکزی ۹۰ درجه انجام گرفت. نسبت شعاع قوس به عرض فلوم ۴ بوده که در گروه قوسهای ملايم قرار دارد. طول كانال مستقيم در بالادست قوس ۵ متر و در پائیندست قوس ۳ متر بود. در انتهای فلوم یک دریچه كشوئى جهت تنظيم عمق جريان قرار داشت. تنظيم دبى ورودی توسط شیر فلکه ورودی فلوم انجام می گرفت. میزان دبی ورودی توسط دبی سنج اولتراسونیک با دقت ٪t± میزان قرائت شده، اندازه گیری می شد. از ماسه با قطر متوسط (65) معادل ۱/۵ میلیمتر و ضریب انحراف معیار هندسی معادل ۱/۲۲ به عنوان رسوبات بستر ($\sigma=\sqrt{d_{_{84}}/d_{_{16}}}$) استفاده گردید. رسوبات بستر توسط ارابه مخصوصی که در طول فلوم حرکت می کرد متراکم و تسطیح می شد. در تمام آزمایش ها شرایط آب زلال حاکم بوده است. در این مطالعه چون هدف مقایسه تغییرات توپوگرافی بستر در قوس ۹۰ درجه ملایم بوده، بنابر این زمان انجام هر آزمایش ۳ ساعت در نظر گرفته شد [۱۳]. برای انجام آزمایشها از دبیهای ۲۵، ۲۷، ۳۰ و ۳۳ لیتر در ثانیه با عمق ثابت ۱۳ سانتیمتر (اعداد فرود ۲۴۳/۰، ۰/۲۶۲، ۰/۲۹۲ و ۰/۳۲۱) استفاده گردید. عمق آب به گونهای انتخاب شد که بالاترین تراز تاج سازه (که چسبیده به ساحل بیرونی بود) و تراز آب، یکسان باشند.

صفحات استفاده شده، به شکل مثلث و از جنس پلکسی گلاس و به ضخامت ۵ میلیمتر بودهاند. طول مؤثر (فاصله عرضی نوک صفحه در بستر از ساحل بیرونی) اولیه صفحات قبل از فرسایش، یک پنجم عرض مجرا که معادل ۱۴ سانتی-متر میباشد، بوده است (Le=14 cm). به منظور بررسی تأثیر فاصله بین صفحات مثلثی بر تغییرات توپوگرافی بستر در قوس ملایم ۹۰ درجه از فواصل ۴، ۵، ۶ و ۸ برابر طول مؤثر آزمایشها، زاویه سازه نسبت به ساحل بالادست ۳۰ درجه آزمایشها، زاویه سازه نسبت به ساحل بالادست ۳۰ درجه بود. انتخاب طول مؤثر و زاویه صفحات نسبت به ساحل شده است. در همه آزمایشها، موقعیت نصب اولین سازه در ابتدای قوس قرار داشت. آخرین سازه در فواصل ۹Le، علاه، دادتهای علاه در موقعیت ۲۰ سانتیمتر پائیندست انتهای قوس و در فاصله علام در موقعیت ۱۴ سانتیمتر پائیندست انتهای قوس و در بررسی اثر زاویه تک صفحه مثلثی نسبت به ساحل بالادست و طول مؤثر صفحه مثلثی، بر تغییرات توپوگرافی بستر در اطراف آنها تحت شرايط هيدروليكي متفاوت پرداختند. نتايج تحقيقات آنها نشان داد که، زوایای ۲۳ و ۳۰ درجه نسبت به سایر زوایا کمترین عمق و حجم آبشستگی را داشتند. در ضمن برخلاف ساير زوايا كه آبشستگى پنجه سازه به طرف سواحل بالادست و پائیندست صفحه گسترده می شد، در این زوایا چاله آبشستگی در پائین دست محور سازه و به موازات آن تشکیل می گردید و حداکثر عمق آبشستگی در پشت محور سازه رخ میداد. از دیگر نتايج تحقيق آنها اين بود كه رسوبات حاصل از فرسايش در پائین دست سازه ترسیب یافتند و فاصله پشته رسوبی از ساحل بیرونی در زوایای ۲۳ و ۳۰ درجه از سایر زوایا کمتر بوده است که این امر جهت ساحل سازی در قوس بیرونی رودخانه حائز اهمیت است. از دیگر نتایج تحقیقات آنها، کاهش حداکثر عمق آبشستگی با کاهش طول مؤثر صفحه بود به گونهای که طولهای مؤثر یک پنجم و یک هفتم عرض مجرا دارای کمترین عمق آبشستگی بودهاند. بهرامی یاراحمدی و همکاران [۱۱] تأثیر ترکیب صفحات مثلثی شکل و تیغه افقی بر تغییرات توپوگرافی بستر را مطالعه کردند. نتایج آزمایشها حاکی از آن بودند که استفاده از تیغه افقی در بین صفحات سبب کاهش حداکثر عمق آبشستگی در پنجه صفحات و مانع از گسترش آن تا ساحل بیرونی شده است. به طور متوسط، استفاده از تیغه افقی ۷۰ درصد حداکثر عمق آبشستگی را در پنجه صفحات کاهش داد. بهرامی یاراحمدی و همکاران [۱۲] به بررسی الگوی فرسایش و رسوب گذاری در اطراف تک آبشکن و صفحه مثلثی شکل و مقایسه آنها با یکدیگر پرداختند. نتایج نشان دادند که به طور متوسط حداكثر عمق آبشستگی و حجم رسوب فرسایش یافته صفحه مثلثی به ترتیب ۵۰ و ۴۵ درصد نسبت به آبشکن کاهش ییدا کرده است.

قوس بود. در شکل (۱) نحوه قرارگیری صفحات مثلثی در فلوم قوسی ۹۰ درجه قبل از آبشستگی، برای فاصله 4Le نشان داده شده است.

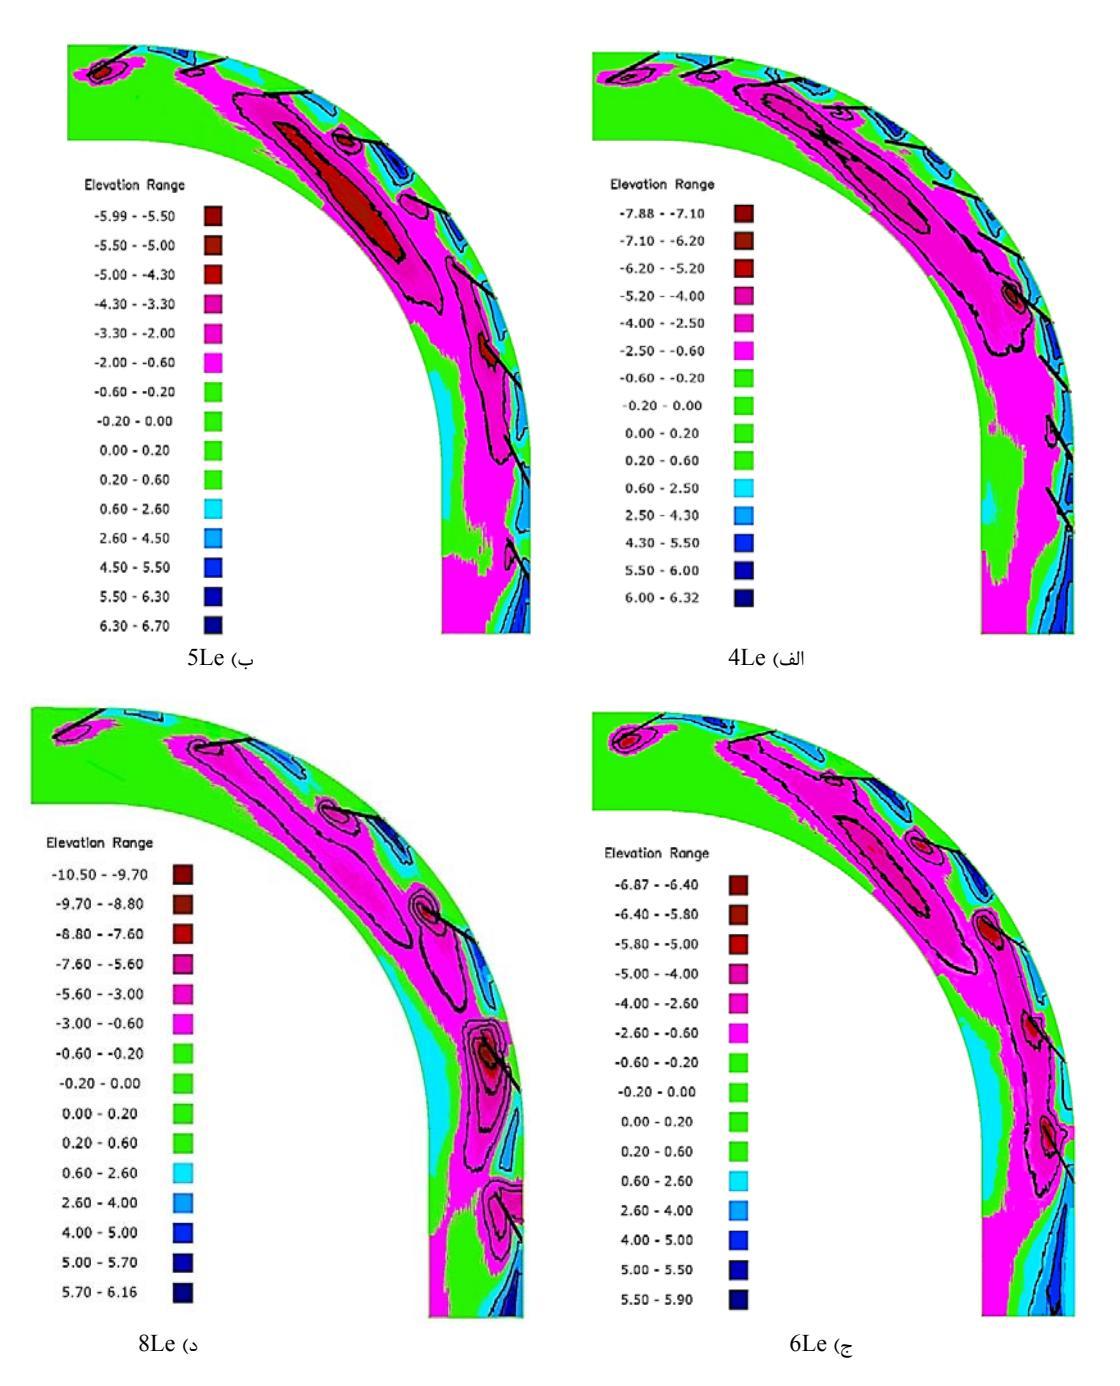
در تحقیق حاضر، توپوگرافی بستر برداشت شده به وسیله دستگاه bed profiler، با استفاده از نرمافزار Civil3D ترسیم شد. شکل (۲) نمونهای از الگوی توپوگرافی بستر را برای فواصل مختلف به ازای دبی ۳۰ لیتر در ثانیه (عدد فرود ۰/۲۹۲) نشان میدهد. با دقت در شکل ملاحظه می شود که در همه فواصل در اطراف پنجه سازهها آبشستگی رخ داده است. با افزایش فاصله بین صفحات، آبشستگی در پنجه سازهها ازدیاد یافت. در صفحات با فواصل 4Le و 5Le آبشستگی رخ داده در پنجه صفحات تا ساحل بيروني گسترش نيافت. در صفحات با فاصله 6Le به ازاي اعداد فرود ۰/۲۹۲ و ۰/۳۲۱ آبشستگی در پنجه سازه انتهائی (سازه ۷) تا ساحل بیرونی توسعه پیدا کرد. برای صفحات با فاصله 8Le به ازای عدد فرود ۰/۲۶۲ در سازه انتهائی (سازه ۶)، به ازای عدد فرود ۰/۲۹۲ در سازههای ۵ و ۶ (دو سازه آخر) و به ازای عدد فرود ۰/۳۲۱ در سازههای ۲، ۴، ۵ و ۶ (تقریباً همه سازهها) آبشستگی پنجه تا ساحل بیرونی گسترش یافت. آبشستگی بیش از حد در پنجه صفحات و توسعه آن تا ساحل بیرونی علاوه بر این که برای سازه به جهت پایداری خطرناک می-باشد، موجب تخریب ساحل بیرونی نیز می شود. به نظر میرسد فاصله صفحات از یکدیگر به اندازه ۸ برابر طول مؤثر سازه، زیاد بوده است.

مشاهدات بصری (با تزریق ماده رنگی) نشان داد که صفحات مثلثی شکل باعث انحراف جریان از قوس بیرونی به طرف مرکز و قوس داخلی شده است که این، یک مزیت به جهت کنترل فرسایش در ساحل بیرونی و همچنین قایقرانی در قوسها میباشد. انحراف جریان از قوس بیرونی به طرف مرکز و قوس داخلی مجرا باعث آبشستگی بستر مجرا در مرکز و نزدیکی قوس داخلی شده است. با دور شدن از ابتدای قوس این آبشستگی به طرف مرکز و ساحل داخلی نزدیک شد و باعث فرسایش ساحل داخلی گردید. یکی از اهداف مهم در مبحث ساماندهی رودخانه در قوسها، یکی از اهداف مهم در مبحث ساماندهی رودخانه در قوسها، ساحل داخلی و جلوگیری از جابهجائی عرضی رودخانه و بازگرداندن قوس به مسیر اولیه میباشد.

در همه آزمایشها، رسوبات حاصل از فرسایش با حرکت در راستای محور سازه در پاشنه ساحل بیرونی ترسیب یافتهاند و این امر باعث پر شدن چاله فرسایشی ساحل بیرونی و ایجاد ساحل جدید در قوس بیرونی رودخانهها می شود.

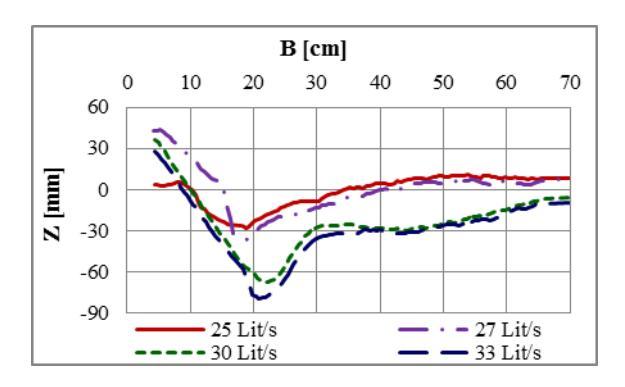
شکل۳- پروفیلهای عرضی مقاطع با حداکثر عمق آبشستگی به ازای دبیهای مختلف جریان برای فاصله 4Le

در کلیه آزمایشها، حداکثر عمق آبشستگی در اطراف پنجه صفحات اتفاق افتاد. بررسی عوامل مؤثر بر مقدار حداکثر عمق آبشستگی و همچنین فاصله آن از ساحل بیرونی، به جهت پایداری سازه و ساحل بیرونی مجاور آن حائز اهمیت میباشد. به عنوان نمونه در شکلهای (۳) و (۴) پروفیلهای عرضی حداکثر عمق آبشستگی برای فاصله 4Le به ازای دبیهای مختلف جریان و پروفیلهای عرضی حداکثر عمق آبشستگی برای دبی ۲۷ لیتر بر ثانیه به ازای فواصل متفاوت نشان داده شده است. محور

عمودی آنها نشان دهنده اعماق آبشستگی و رسوب گذاری در هر نقطه و محور افقی آنها نشان دهنده فاصله هر نقطه از ساحل بیرونی میباشد. در واقع اعداد صفر و ۷۰ سانتیمتر بر روی محور افقی به ترتیب نشان دهنده سواحل بیرونی و درونی مقطع عرضی میباشند. در شکل (۵) نمودار بیبعد حداکثر عمق آبشستگی برای فواصل مختلف ارائه شده است. محور افقی آن عدد بیبعد فرود جریان و محور عمودی، نسبت بیبعد حداکثر عمق آبشستگی به طول مؤثر اولیه سازه (ds₁/Le) میباشد.

با دقت در شکلهای (۳)، (۴)، (۷) و (۸) ملاحظه می گردد که در مقاطعی که حداکثر عمق آبشستگی در اطراف سازه و نیز حداکثر عمق آبشستگی خطالقعر رخ داده است، ترسیب رسوب در ساحل بیرونی صورت گرفته است که این نشان دهنده قابلیت ساحل سازی بالای این سازهها است.

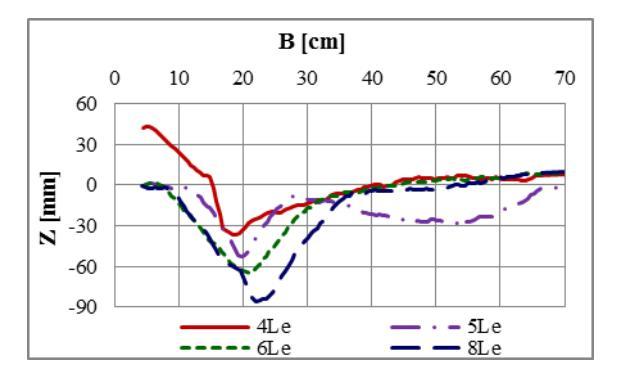
شکل ۴– پروفیلهای عرضی مقاطع با حداکثر عمق آبشستگی به ازای فواصل مختلف برای دبی ۲۷ لیتر در ثانیه

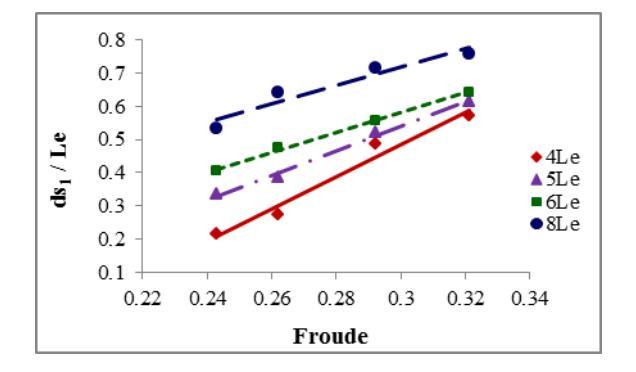
شکل ۵– نمودار بی بعد تغییرات حداکثر عمق آبشستگی به ازای فواصل و اعداد فرود مختلف

نمودارها نشان میدهند که در هر دبی (عدد فرود جریان) با افزایش فاصله سازهها از یکدیگر، حداکثر عمق آبشستگی ازیاد مییابد. با افزایش فاصله سازهها از یکدیگر، تأثیر سازه بالادستی بر پائیندستی کاسته میشود. به طوری که اگر فاصله بیش از حد لازم گردد الگوی جریان در اطراف هر سازه همانند الگوی جریان اطراف تک سازه خواهد شد بنابر این میزان آبشستگی در اطراف هر سازه افزایش مییابد. در هر عدد فرود جریان،

فواصل 4Le و 4Le به ترتیب دارای کمترین و بیشترین عمق آبشستگی میباشند. علاوه بر این، در هر فاصله با افزایش دبی جریان (عدد فرود جریان) حداکثر عمق آبشستگی افزایش می-یابد که این حاصل افزایش قدرت گردابهها در اطراف صفحات در اثر افزایش عدد فرود جریان است. برای هر فاصله، در دبیهای ۵۲ و ۳۳ لیتر در ثانیه به ترتیب کمترین و بیشترین عمق آبشستگی رخ داده است. به طور متوسط حداکثر عمق آبشستگی در فواصل 6Le، 5Le، 4Le و 8Le به ترتیب ۸/۰، ۶۶/۰، ۲۵/۰

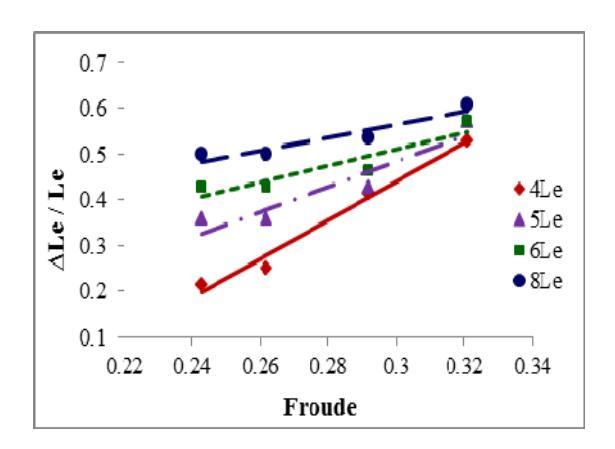
شکل۶ – نمودار بیبعد تغییرات طول مؤثر سازه به ازای فواصل و اعداد فرود مختلف

در شکل (۶)، نمودار بیبعد تغییرات طول مؤثر سازه برای فواصل مختلف ارائه شده است. محور افقی آن عدد بیبعد فرود جریان و محور عمودی، نسبت بیبعد تغییرات طول مؤثر سازه به طول مؤثر اولیه سازه (ΔLe/Le) میباشد. نتایج نشان میدهند که با افزایش عدد فرود جریان و همچنین افزایش فاصله بین سازهها، تغییرات طول مؤثر سازه (ΔLe) ازدیاد مییابد. به طور متوسط، تغییرات طول مؤثر سازه برای فواصل ۵Le، باله، 9Le و علاق به ترتیب ۷۳۵۷، ۰/۴۲۸، ۰/۴۷۳ ، ۵۳۵۸ برابر طول مؤثر اولیه سازه میباشد. تغییرات طول مؤثر صفحه در فواصل 4Le

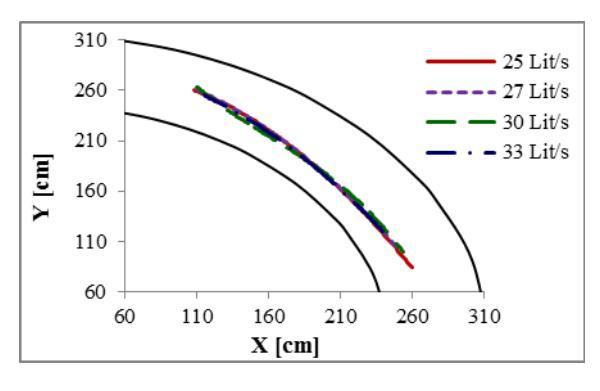
شکل ۱۰- پلان خطالقعر در قوس ۹۰ درجه برای فاصله 4Le به ازای دبیهای مختلف جریان

به عنوان نمونه در شکلهای (۱۰) و (۱۱) به ترتیب پلان خطالقعر در قوس ۹۰ درجه برای فاصله 4Le به ازای دبیهای مختلف جریان و پلان خطالقعر در قوس ۹۰ درجه برای دبی ۲۷ لیتر در ثانیه به ازای فواصل متفاوت نشان داده شده است.

همان گونه که شکلها نشان میدهند، در همه فواصل به ازای دبیهای متفاوت، خطالقعر در نزدیکی قوس داخلی مجرا تشکیل گردیده است که این نشان دهنده توانائی صفحات مثلثی در انحراف جریان از قوس بیرونی به طرف مرکز و قوس داخلی مجرا میباشد. به طور متوسط فاصله خطالقعر از ساحل بیرونی مجرا میباشد. به طور متوسط فاصله خطالقعر از ساحل بیرونی برای فواصل SLe، 5Le، 4Le و SLe به ترتیب ۳/۳۸، ۶۹/۰، و ۳/۳ و ۳/۳ برابر طول مؤثر اولیه سازه (یا ۱/۶۷، ۶۹/۰، ۵/۰ و ۱/۶۴ برابر عرض مجرا) میباشد که این نشان دهنده این است که فاصله خطالقعر از ساحل بیرونی در فواصل SLe و SLe به ترتیب بیشترین و کمترین است.

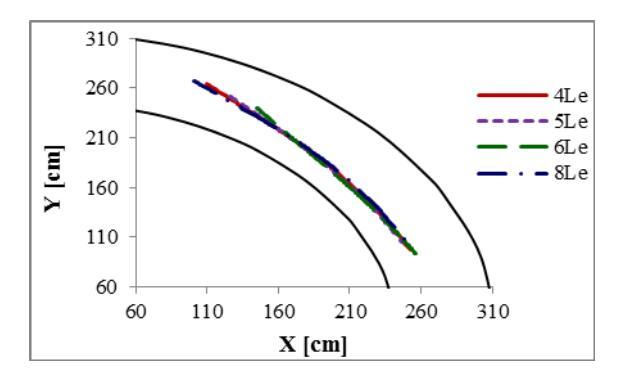
شکل ۱۱- پلان خطالقعر در قوس ۹۰ درجه برای دبی ۲۷ لیتر در ثانیه به ازای فواصل مختلف

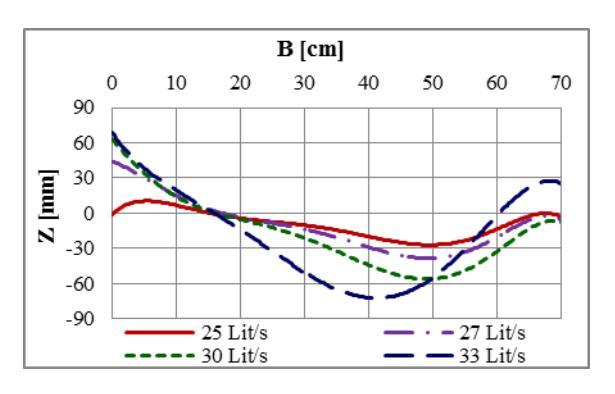
شکل ۷- پروفیلهای عرضی مقاطع با حداکثر عمق آبشستگی خط القعر به ازای دبیهای مختلف جریان برای فاصله 4Le

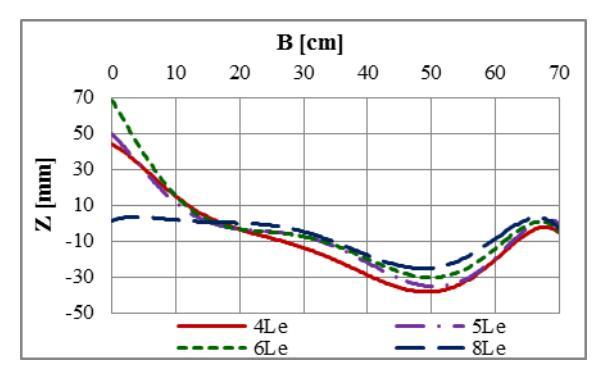
شکل ۸- پروفیلهای عرضی مقاطع با حداکثر عمق آبشستگی خط القعر به ازای فواصل مختلف برای دبی ۲۷ لیتر در ثانیه

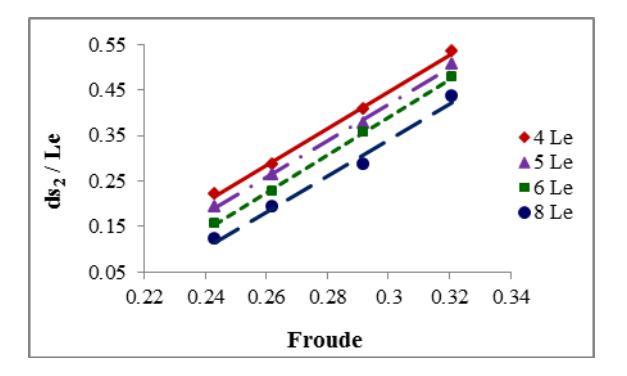
شکل ۹– نمودار بی بعد تغییرات حداکثر عمق آبشستگی خط القعر به ازای فواصل و اعداد فرود مختلف

نمودارها نشان میدهند که در هر عدد فرود با افزایش فاصله سازهها از یکدیگر، حداکثر عمق آبشستگی خطالقعر کاهش مییابد. مشاهدات بصری (با تزریق ماده رنگی) نشان داد که در صفحات با فاصله 4Le تمام جریان ساحل بیرونی فلوم به طرف مرکز و ساحل داخلی منحرف میشد؛ ولی در صفحات با فاصله 8Le فقط بخشی از جریان ساحل بیرونی که به سازهها نزدیک میشد، به طرف مرکز و ساحل داخلی مجرا منحرف میگردید و در فاصله-

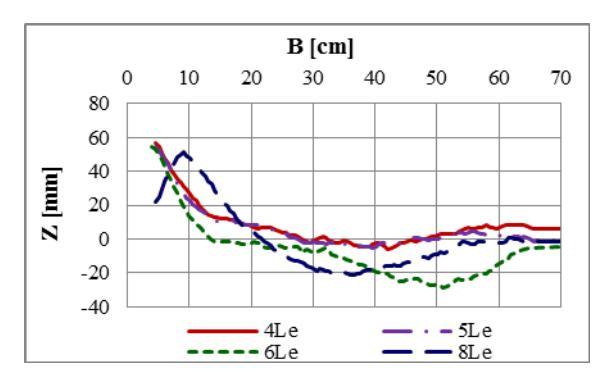
شکل ۱۳– پروفیلهای عرضی مقاطع با حداکثر ارتفاع رسوب-گذاری به ازای فواصل مختلف برای دبی ۲۷ لیتر در ثانیه

به عنوان نمونه در شکلهای (۱۲) و (۱۳) پروفیلهای عرضی حداکثر ارتفاع رسوبگذاری برای فاصله 4Le به ازای دبیهای مختلف جریان و پروفیلهای عرضی حداکثر ارتفاع رسوبگذاری برای دبی ۲۷ لیتر بر ثانیه به ازای فواصل متفاوت ارائه شده است. محور عمودی آنها نشان دهنده اعماق آبشستگی و رسوبگذاری در هر نقطه و محور افقی آنها نشان دهنده فاصله هر نقطه از ساحل بیرونی میباشد. در شکل (۱۴) نمودار بیبعد حداکثر ارتفاع رسوبگذاری برای فواصل مختلف ارائه شده است. محور افقی آن عدد بیبعد فرود جریان و محور ارائه شده است. محور افقی آن عدد بیبعد فرود جریان و محور ارائه شده است. محور افقی آن عدد بیبعد فرود جریان و محور ارائه شده است. محور افقی آن عدد بیبعد فرود جریان و محور ازای شواصل و اعداد فرود مختلف در ساحل بیرونی رسوبات اولیه سازه (3Le) میباشد. نمودارها نشان میدهند که به ترسیب یافتهاند. در هر فاصله با افزایش دبی جریان (عدد فرود جریان) به علت افزایش آبشستگی در پنجه سازهها حداکثر ارتفاع رسوبات ترسیب یافته، افزایش مییابد.

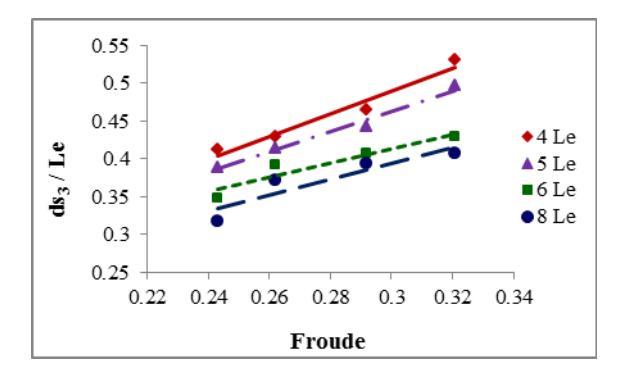
شکل ۱۴– نمودار بی بعد تغییرات حداکثر ارتفاع رسوبگذاری به ازای فواصل و اعداد فرود مختلف

در ضمن به ازای اعداد فرود یکسان با افزایش فاصله سازهها از یکدیگر حداکثر ارتفاع رسوبگذاری کاهش مییابد. هر چقدر فاصله بین سازهها افزایش یابد، رسوبات حاصل از فرسایش در طول بیشتری از مجرا و در راستای قوس بیرونی، ترسیب میکنند. بنابر این از ارتفاع تاج پشته رسوبگذاری شده کاسته میشود. به طور متوسط حداکثر ارتفاع رسوبات ترسیب یافته در فواصل 6Le ،5Le ،4Le و عا8 به ترتیب ۶/۰، ۶/۰، ۹/۰

۰/۳۷ برابر طول مؤثر اولیه سازه (و یا ۰/۵۷ ۰/۴۷ ۰/۴۰ و ۰/۴ برابر ارتفاع سازه) می باشد.

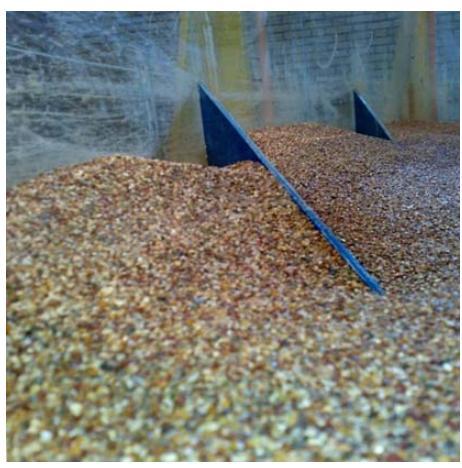
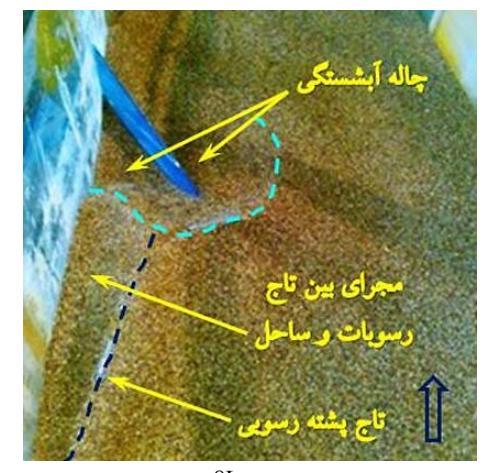
(الف) 4Le

(ب) 8Le شکل ۱۵- ترسیب رسوب بین دو سازه متوالی در فواصل 4Le و 8Le

با شروع فرسایش در پنجه سازه، رسوبات حاصل از آن در راستای محور سازه به طرف ساحل بیرونی حرکت کرده و در آن-جا ترسیب پیدا کردند. هر چقدر میزان فرسایش بیشتر باشد رسوبات ترسيب يافته در ساحل بيرونى داراى حجم و ارتفاع بیشتری خواهند بود. نحوه ترسیب بدین صورت است که پشته ترسيب يافته در پائيندست هر سازه، در راستاي ساحل بيروني و چسبیده به آن بوده است و با دورتر شدن از سازه بالادستی پشته ترسیبی از ساحل بیرونی فاصله گرفته و به طرف میانه مجرا منحرف می شد و یک مجرایی بین ساحل بیرونی و تاج پشته ترسیبی به وجود میآمد. بررسیها نشان دادند که در فواصل 4Le و 5Le رسوبات حاصل از فرسایش به طور کامل در بین دو سازه متوالی و در پاشنه ساحل بیرونی ترسیب یافتند و در فضای بین نوک صفحه و ساحل بیرونی ترسیب رسوب صورت گرفت به گونهای که باعث پوشیده شدن بخشی از محور صفحه شد (شکل (۱۵-الف)). بنابر این در این فواصل پشتههای ترسیب یافته در راستای ساحل بیرونی و چسبیده به آن هستند. ولی در صفحات با فاصله 8Le پشته ترسیبی قبل از رسیدن به سازه پائیندستی از ساحل بیرونی فاصله گرفته است و این به علت فاصله زیاد بین دو سازه متوالی بود. بنابر این در فضای بین نوک سازه و ساحل بیرونی ترسیب رسوب اتفاق نیفتاد (شکل (۱۵-ب)). مشاهدات بصری نشان داد که جریان در مجرای بین تاج پشته رسوبی و ساحل بیرونی (آزمایش 8Le)، در راستای ساحل بيروني بوده است که اين ميتواند باعث تشديد فرسايش در پنجه صفحات (نسبت به صفحات با فواصل 4Le و 5Le) و گسترش آن تا ساحل بیرونی گردد (شکل (۱۵-ب)). علاوه بر این، به علت ترسیب پشته رسوبی در نزدیکی پنجه صفحه پائیندستی، یک سری گردابههای قائم با محور افقی (عمود بر راستای جریان) در وجه بالادست محور صفحه پائين دستى ايجاد مىشود كه فرسایش در این بخش را تشدید میکند و باعث میشود فرسایش تا ساحل بیرونی پیشروی کند. در شکل (۱۵) ترسیب رسوبات بین دو سازه متوالی برای فواصل 4Le و 8Le نشان داده

4Le شده است. همان طور که ملاحظه می گردد در فاصله 4Le رسوبات بخشی از وجه بالادست محور سازه را پوشانده است و مانع از فرسایش در این قسمت می شود و فقط در وجه پائین دست محور سازه فرسایش، آن هم به صورت یکنواخت، رخ می-دهد. در فاصله 8Le تاج پشته رسوبی از بالادست به صورت زاویهدار نسبت به ساحل بیرونی ترسیب پیدا کرده است و تا نزدیکی پنجه سازه پائین دستی پیشروی کرده است.

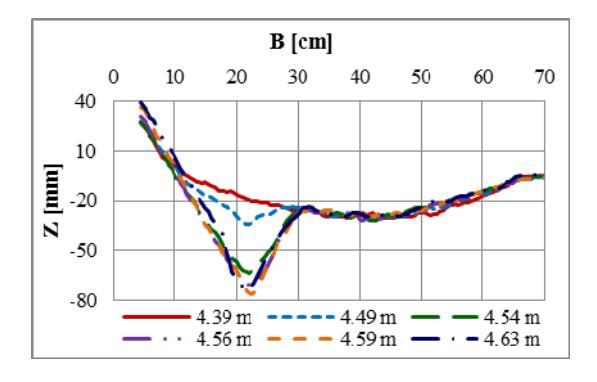
شکل ۱۶- پروفیلهای عرضی مقاطع بین دو سازه متوالی برای فاصله 4Le به ازای دبی ۳۰ لیتر در ثانیه

به عنوان نمونه در شکلهای (۱۶) و (۱۷) به ترتیب مقاطع عرضی بین دو سازه متوالی برای دبی ۳۰ لیتر در ثانیه برای فواصل 4Le و 8Le ارائه گردیده است. نمودارها نشان میدهند که در فاصله 4Le تاج همه پشتههای ترسیبی به ساحل بیرونی چسبیدهاند و با دور شدن از سازه بالادستی ارتفاع تاج پشته رسوبگذاری شده افزایش مییابد. شیب پشته ترسیب یافته در همه مقاطع عرضی تقریباً یکسان است. در فاصله 8Le تاج پشته

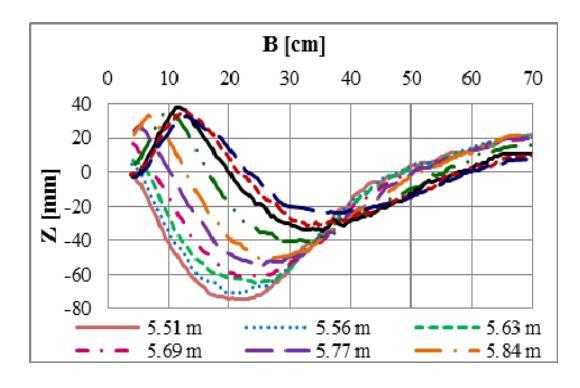
شکل۱۷- پروفیلهای عرضی مقاطع بین دو سازه متوالی برای فاصله 8Le به ازای دبی ۳۰ لیتر در ثانیه

ترسیبی مقاطع عرضی نزدیک به سازه بالادستی، به ساحل بیرونی چسبیدهاند و با دور شدن از سازه بالادستی ارتفاع تاج پشته رسوبی و نیز فاصله آن از ساحل بیرونی بیشتر می گردد و یک مجرایی بین تاج پشته رسوبی و ساحل بیرونی ایجاد می-شود.

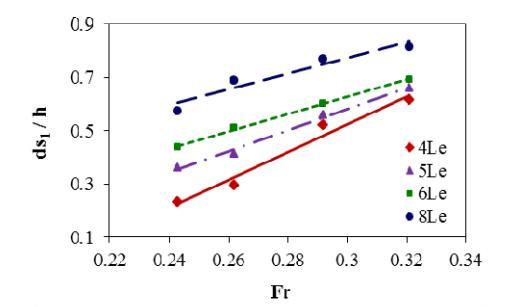
Fig. 1. Normalized diagram of maximum scour depth for different tests

In all tests, the maximum scour depth occurred around the vanes' toes. In Fig. 1, the normalized diagram of maximum scour depth for different tests has been illustrated. As seen from the figure, maximum scour depth increases with increasing the vanes' space. For Fr=0.321 the maximum scour depth at the tip of vanes with space of 4Le was found to be 0.615*h*; The maximum scour depth for spaces of 5Le, 6Le and 8Le was measured to be equal to 0.661, 0.692, and 0.815 times *h* respectively, which shows an increase of 7.5%, 12.5% and 32.5% compare to the vane's space of 4Le.

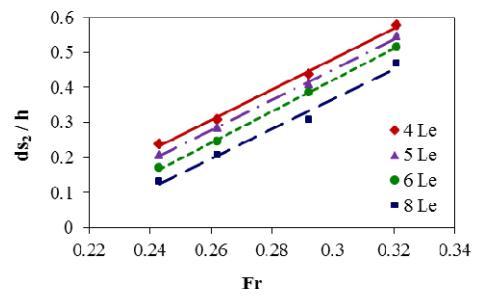
Fig. 2. Normalized diagram of maximum scour depth of thalweg for various tests

Installation of vanes at outer bank will shift the thalweg towards the channel midway. In Fig. 2, the normalized diagram of maximum scour depth of thalweg (ds_2/h) for various tests is depicted. The diagram displays that increasing the vanes' space decreases the maximum scour depth of thalweg. For Fr=0.321, the maximum scour depth of thalweg for spaces of 4*Le*, 5*Le*, 6*Le* and 8*Le* is 0.57, 0.54, 0.51 and 0.47 times the flow depth, respectively. The maximum scour depth of thalweg for the vanes with spaces of 5*Le*, 6*Le* and 8*Le* decreased 5%, 11% and 19% compare to the vane's space of 4*Le*.
