## بررسی خوردگی در آزمونهای بتنی مسلح با نسبت آب به سیمان مختلف واقع در شرایط رویارویی پاشش در منطقه خلیج فارس

محمد شکرچیزاده<sup>۱\*</sup>، مهدی ولیپور<sup>۲</sup> و فرهاد پرگر<sup>۳</sup>

### چکیده

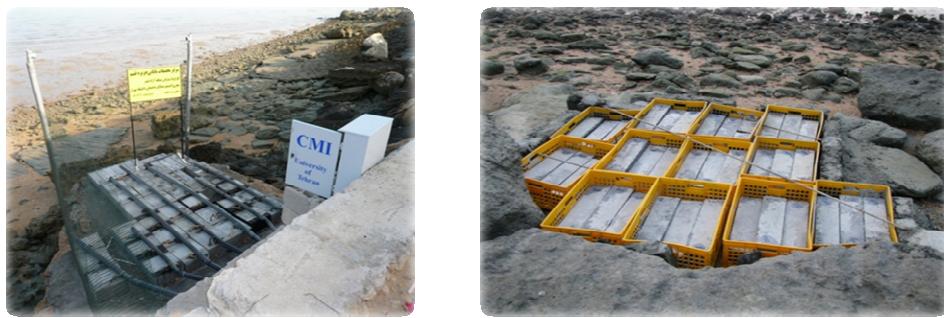
شکل ۱- سایت تحقیقاتی پایایی بتن در جزیره قشم

و ارائه راهکارهای عملی و اجرایی برای حل مشکلات موجود، انسٹیتو مصالح ساختمانی دانشکده فنی دانشگاه تهران پس از احداث اولین سایت دانشگاهی-تحقیقاتی کشور در زمینه پایایی بتن در بندرعباس، در سال ۱۳۸۲، با پشتیبانی سازمان منطقه آزاد قشم دومین سایت تحقیقاتی-دانشگاهی پایایی بتن کشور را در سال ۱۳۸۶ در جزیره قشم احداث نموده است (شکل ۱۱).

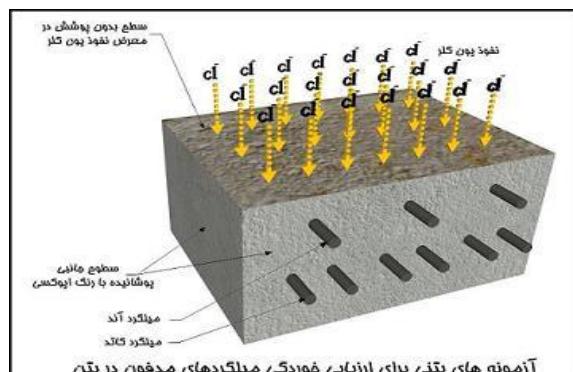
شکل ۲- جزئیات آزمونهای بتنی مسلح

روز در شرایط محیطی منطقه بوده و ضخامت پوشش بتنی بر روی آرماتورها سه سانتی‌متر می‌باشد. دلیل انتخاب پوشش بتن به ضخامت سه سانتی‌متر، سرعت بخشیدن به شروع خوردگی و مطالعه خوردگی در مدت زمان کوتاه می‌باشد. در نهایت، آزمونهای بتنی برای بررسی وضعیت خوردگی در طول مدت زمان در شرایط رویارویی پاششی در منطقه خلیج فارس (جزبره قشم) قرار داده شدند.

لازم به ذکر است که در آزمونهای بتنی مسلح این تحقیق به ازای سه میلگرد آند در بالا، شش میلگرد کاتند در پایین آزمونه وجود دارد. به طوری که هر آزمونه با در نظر گرفتن یک میلگرد آند در بالا و دو میلگرد کاتند در پایین در مجموع تشکیل سه سیستم ماکروپیل را می‌دهد. بنابراین در هر روش بررسی خوردگی در این تحقیق برای هر سیستم ماکروپیل یک قرائت انجام شده که در مجموع سه قرائت برای هر آزمونه وجود داشته است (شکل ۱). لازم به ذکر است که سه ماه پس از شروع زمان رویارویی، اولین قرائت انجام شده و حداقل فاصله زمانی بین قرائتها یک ماه می‌باشد.

برای انجام این تحقیق آزمونهای بتنی مسلح به ابعاد  $20 \times 30 \times 55$  سانتی‌متر برای ارزیابی خوردگی آرماتور ساخته شده است. در طرح اختلاط این آزمونهای سیمان پرتالند تیپ دو کارخانه سیمان هرمزگان استفاده شده است. جداول (۱) و (۲) به ترتیب نشان دهنده آنالیز شیمیایی سیمان و مشخصات طرح‌های اختلاط آزمونهای بتنی می‌باشند. در این آزمونهای مجموع سنگدانه‌ها به طور تقریبی ۱۸۵۰ کیلوگرم بر متر مکعب و بزرگترین اندازه سنگدانه مورد استفاده ۱۹ میلی‌متر می‌باشد. همچنین در طرح اختلاط آزمونهای از فوق روان کننده با پایه پلی‌کربوسیلاتی استفاده شده است. مدت زمان عمل آوری سه

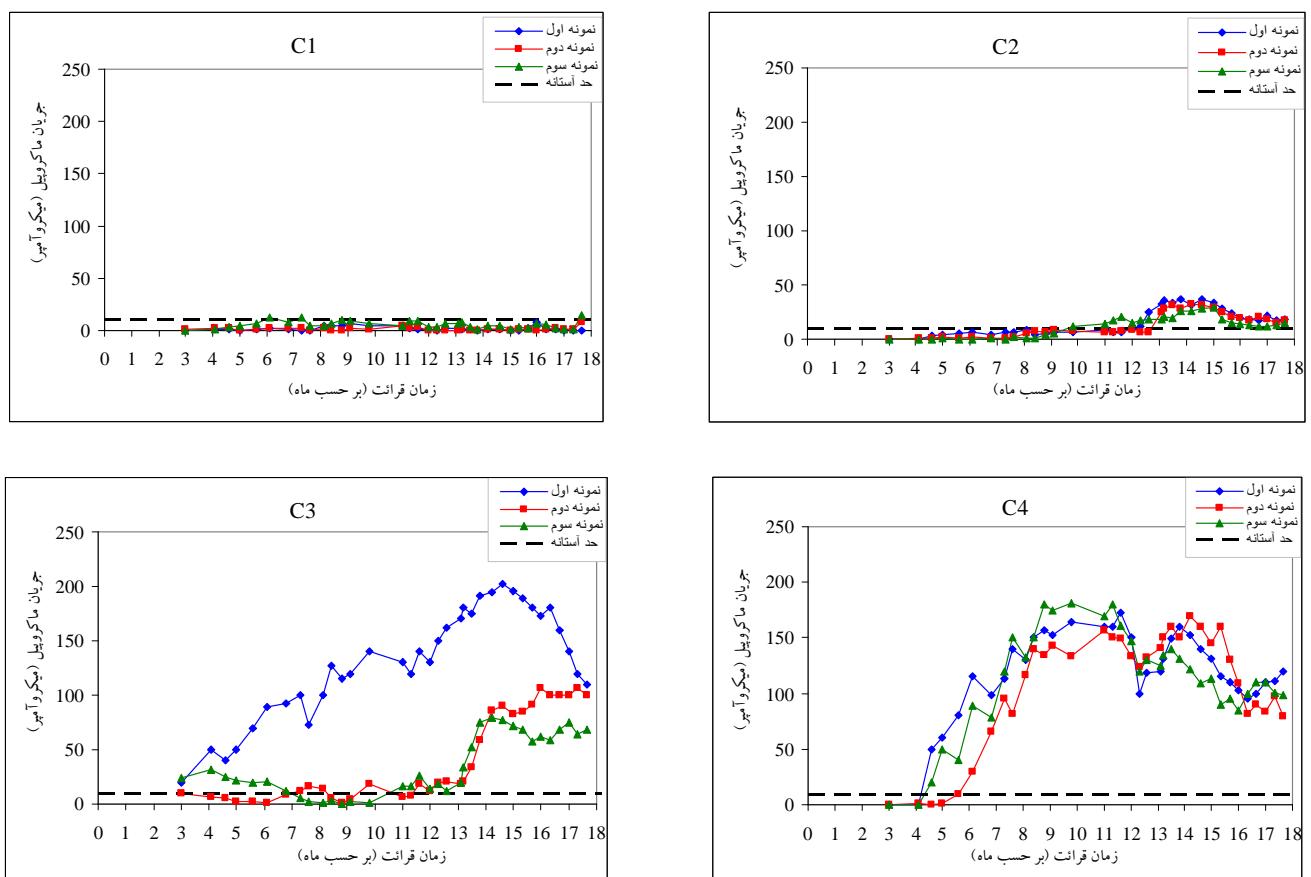
شکل ۳- تغییرات پتانسیل ماکروپیل آزمونه‌های واقع در ناحیه پاشش برای طرح‌های اختلاط مختلف

**۴-۱-نتایج خوردگی آزمونه‌های واقع در ناحیه پاشش**  
در این تحقیق، بررسی جریان ماکروپیل و پتانسیل نیم‌پیل آزمونه‌ها در طول ۱۸ ماه از زمان رویارویی در بازه‌های زمانی یک ماهه در ناحیه پاشش انجام شده است که اولین قرائت سه ماه پس از زمان آغاز رویارویی ثبت شده است. روند تغییرات مربوط به جریان ماکروپیل و پتانسیل نیم‌پیل آزمونه‌های با نسبت‌های آب به سیمان مختلف به ترتیب در شکل‌های (۳) و (۴) ارائه شده است.

همانطور که در شکل (۳) مشاهده می‌شود، روند تغییرات جریان مacroپیل در آزمونه C1 با گذشت ۱۸ ماه از زمان رویارویی زیر حد آستانه بوده و در طول این مدت تغییرات محسوسی مشاهده نمی‌شود. با این حال جریان Macroپیل در آزمونه‌های C2 و C3 هر دو پس از گذشت حدود ۱۳ ماه و در آزمونه C4 پس از گذشت ۵ ماه از زمان رویارویی از حد آستانه خوردگی مورد نظر تجاوز کرده است. البته در بررسی روند تغییرات آزمونه‌های C2 و C4 بعد از مدتی افت جریان Macroپیل مشاهده می‌شود. دلیل وقوع این افت نیازمند بررسی بیشتر در طول مدت زمان با توجه به روند تغییرات جریان در دیگر آزمونه‌ها می‌باشد. در ضمن تغییرات غیرطبیعی نمونه اول آزمونه C3 را می‌توان ناشی از عدم اسیدشوابی مناسب در زمان ساخت آزمونه و وجود ذرات خوردگی بر روی میلگرد دانست.

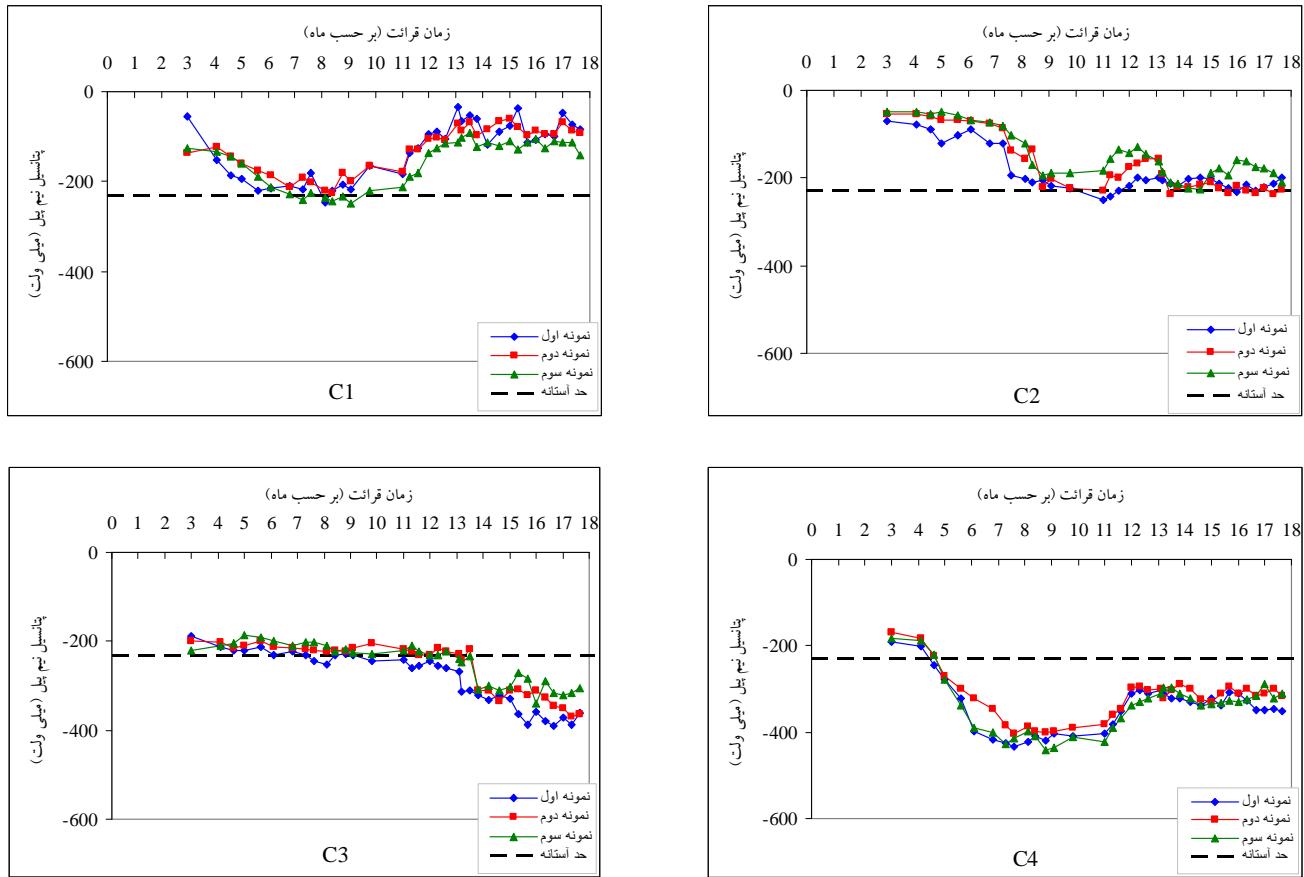
شکل ۴- تغییرات پتانسیل نیمپیل آزمونه‌های واقع در ناحیه پاشش برای طرح‌های اختلاط مختلف

تکرار شده است. در آزمونه C2 نیز با وجود این که مقادیر پتانسیل نیمپیل به خصوص در ماههای انتهایی در محدوده نزدیک به حد آستانه بوده‌اند ولی در طول مدت زمان مورد بررسی از حد آستانه خوردگی تجاوز نکرده‌اند. مقادیر مربوط به آزمونه C3 نیز پس از ۱۴ ماه به مقادیر منفی‌تر از مقدار -۲۳۰ میلی‌ولت (حد آستانه) رسیده است. این در حالی است که پتانسیل نیمپیل هر سه میلگرد آنده آزمونه C4 بعد از ماه پنجم منفی‌تر از -۲۳۰- میلی‌ولت بوده که نشان می‌دهد خوردگی با احتمال بیش از ۹۰ درصد بعد از ماه پنجم رخ داده است. مشابه آزمونه C1، روند تغییرات پتانسیل نیمپیل در آزمونه‌های C2، C3 و C4 نیز تقریباً مشابه روند تغییرات جریان مacroپیل در این آزمونه‌ها می‌باشد. در این راستا، جدول (۳) مدت زمان تخمینی عبور از حد آستانه خوردگی در روش‌های پتانسیل نیمپیل و جریان مacroپیل در آزمونه‌های مختلف را نشان می‌دهد. مقادیر این جدول نشان می‌دهند که نتایج حاصل از دو روش بررسی خوردگی تأیید کننده نتایج همدیگر می‌باشند و تطابق مناسب و قابل قبولی نسبت به یکدیگر دارند.

شکل (۴) نیز نشان دهنده روند تغییرات پتانسیل نیمپیل می‌باشد. همان‌طور که مشاهده می‌شود روند این تغییرات در آزمونه C1 در طول ۱۸ ماه از حد آستانه خوردگی تجاوز نکرده و تقریباً روند ثابت و یکنواختی در ماههای انتهایی داشته است. مشابه این روند در جریان Macroپیل مربوط به این آزمونه هم
